# **Pietarsaaren yleiskaavan uudistaminen**

Selvitys PIMA-kohteista

Viitaniemi Taru

4.12.2019

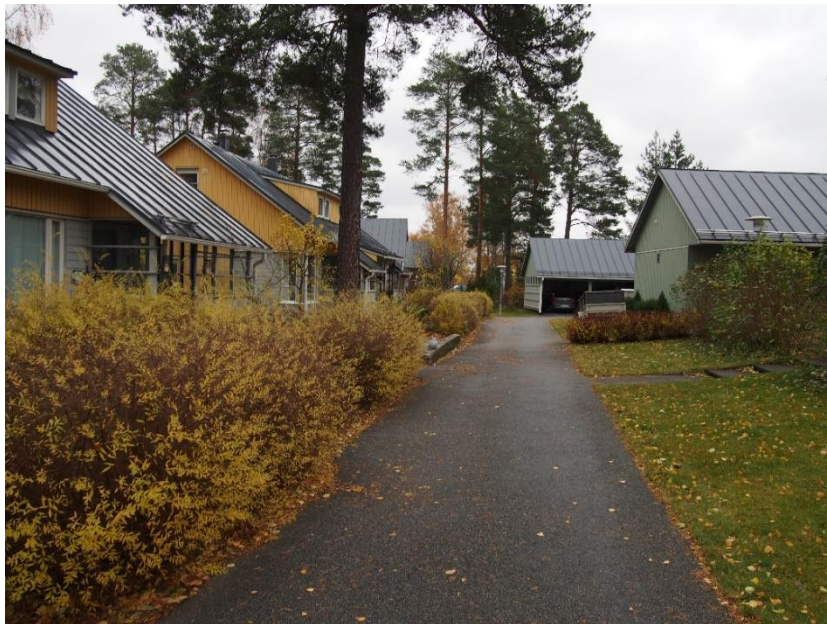
Nykyään paritalo-alue.

**Kuva 3.** Ampumarata-alue nykyisin paritaloalueena.

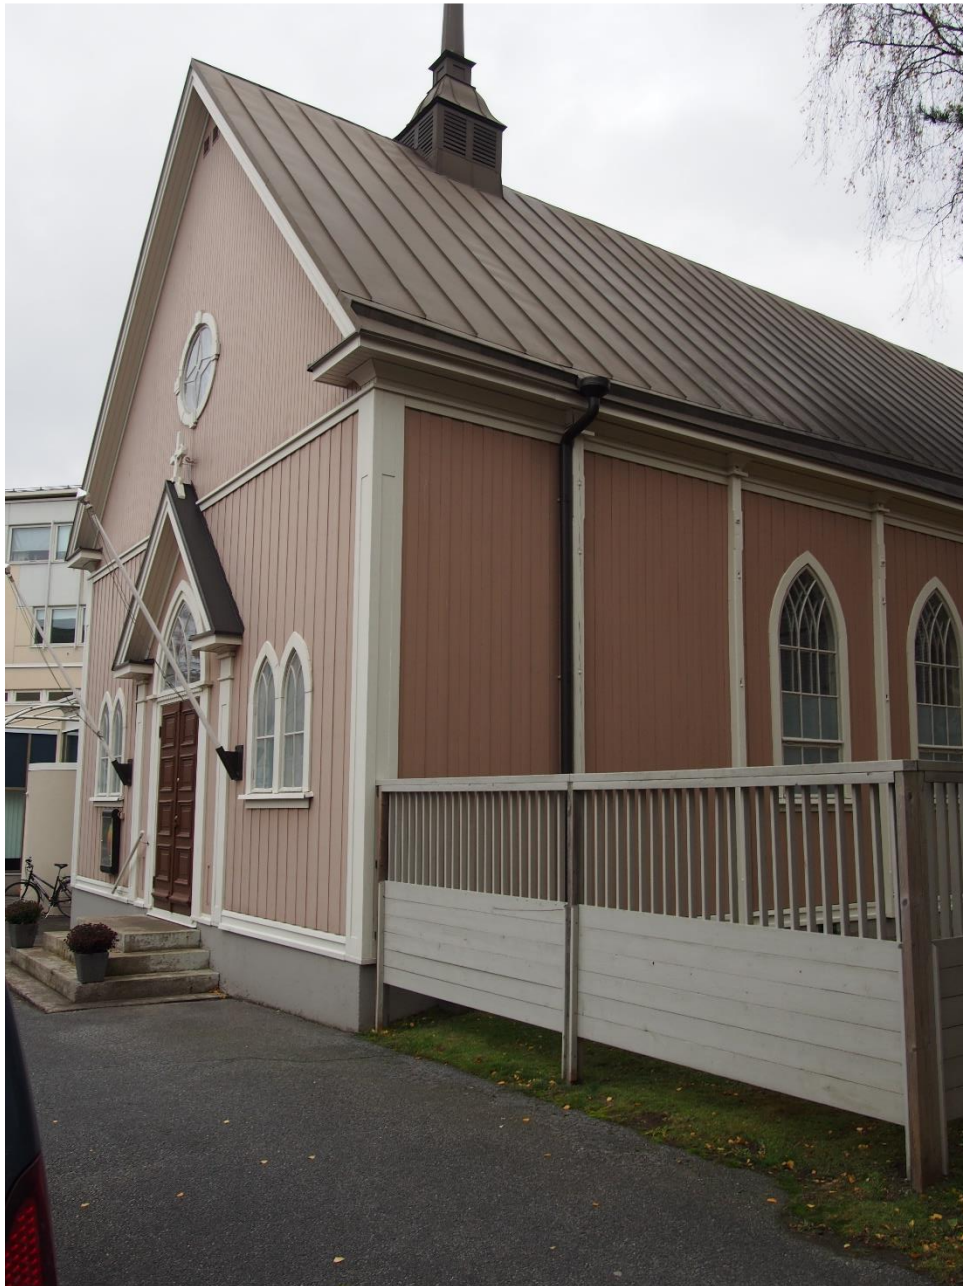
Osoitteessa metodistikirkko. Ei säiliötä.

**Kuva 5.** Kirkko.

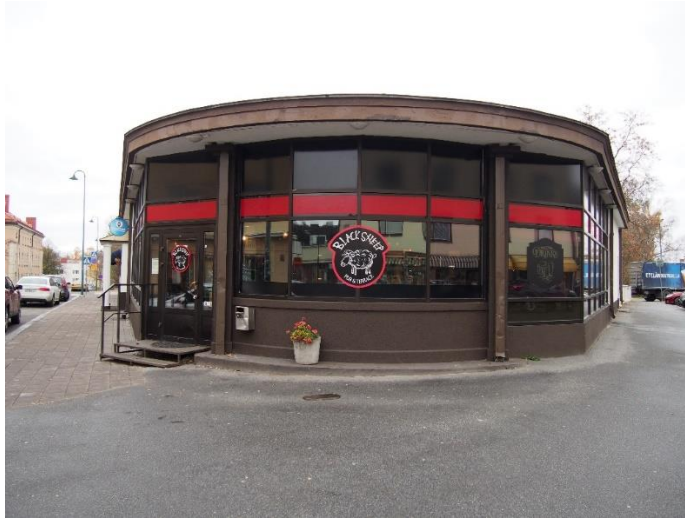
Nykyään "Black sheep" -pubi. Sen ennen ravintola 80-luvulla. Ei tietoa mahdollisista säiliöistä.

**Kuva 6.** Huoltoasemakiinteistöllä sijaitsee nykyisin publi.

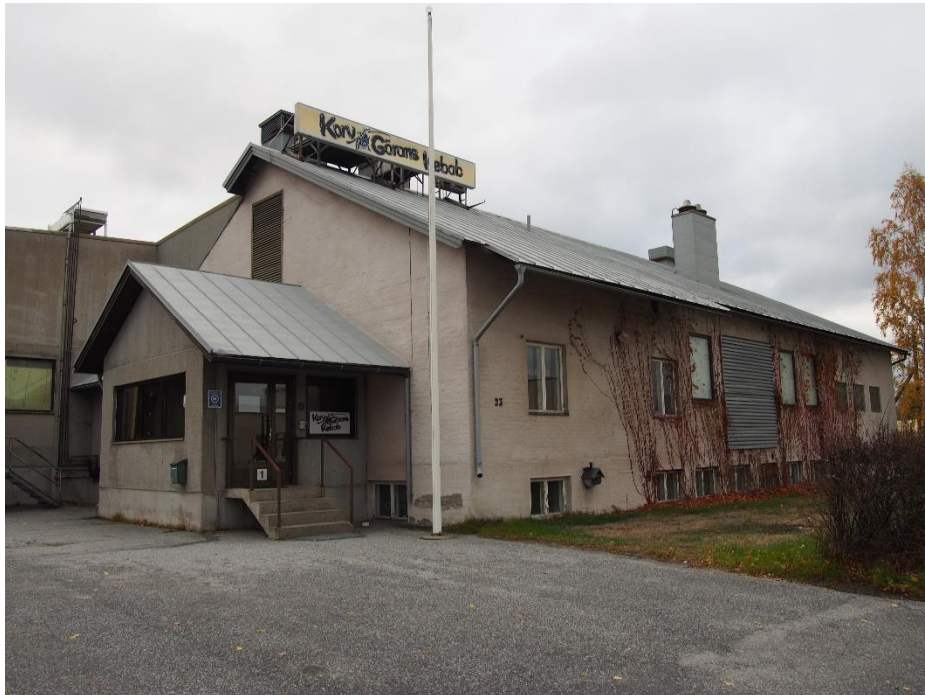
Säiliön betonilaatta havaittavissa takapihalla.

**Kuva 7.** kohde, Sofianlaakso 23.

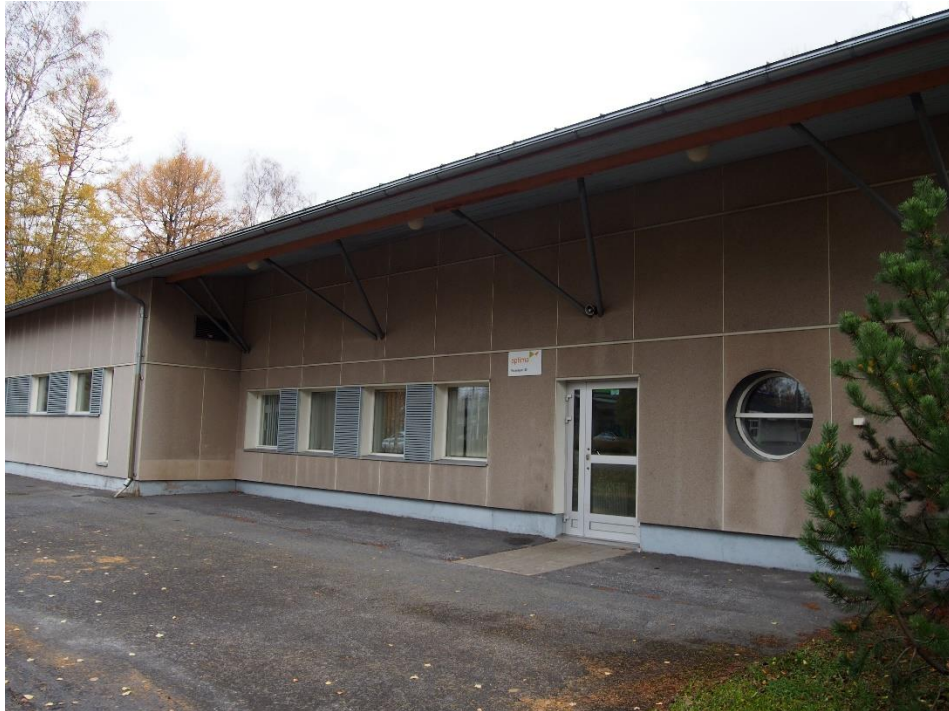
Kunnostus vuonna 2017.

Nykyisin kiinteistöllä on autokorjaamo.

**Kuva 8.** Entinen huoltoasema, Vaasantie 149.

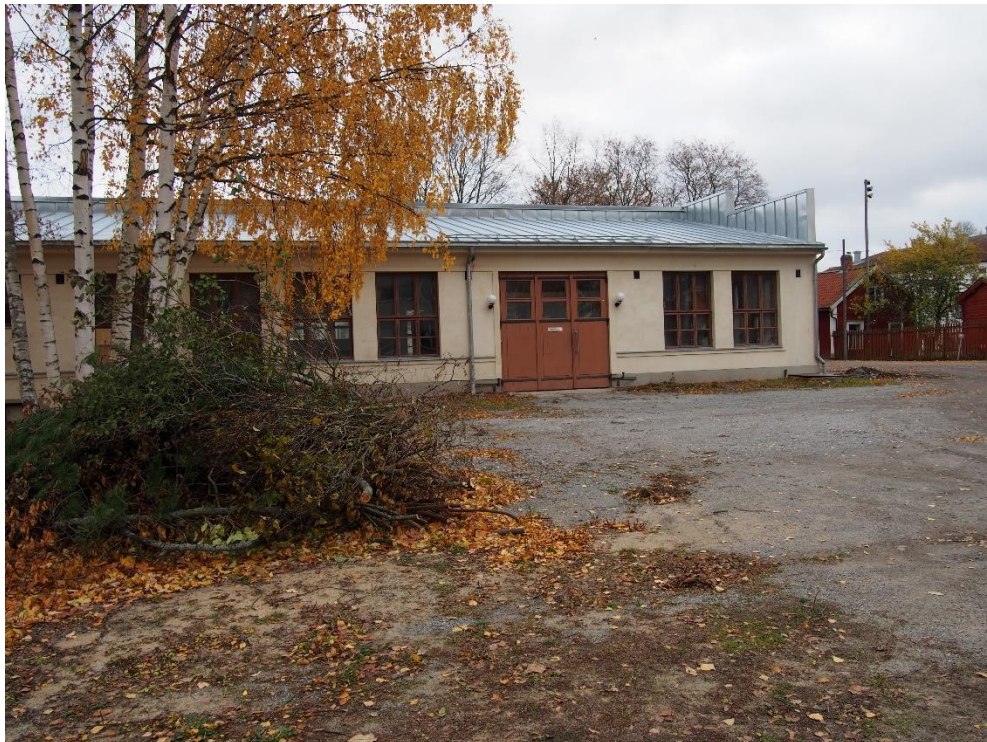
Kauan sitten ollut bensa-asema. Sen jälkeen korjaamo. Nykyään ei toimintaa. Toimii selvityshetkellä varastona (koulun kalusteita).

**Kuva 9.** Entinen huoltoasema, Otto Malms gatan 3.

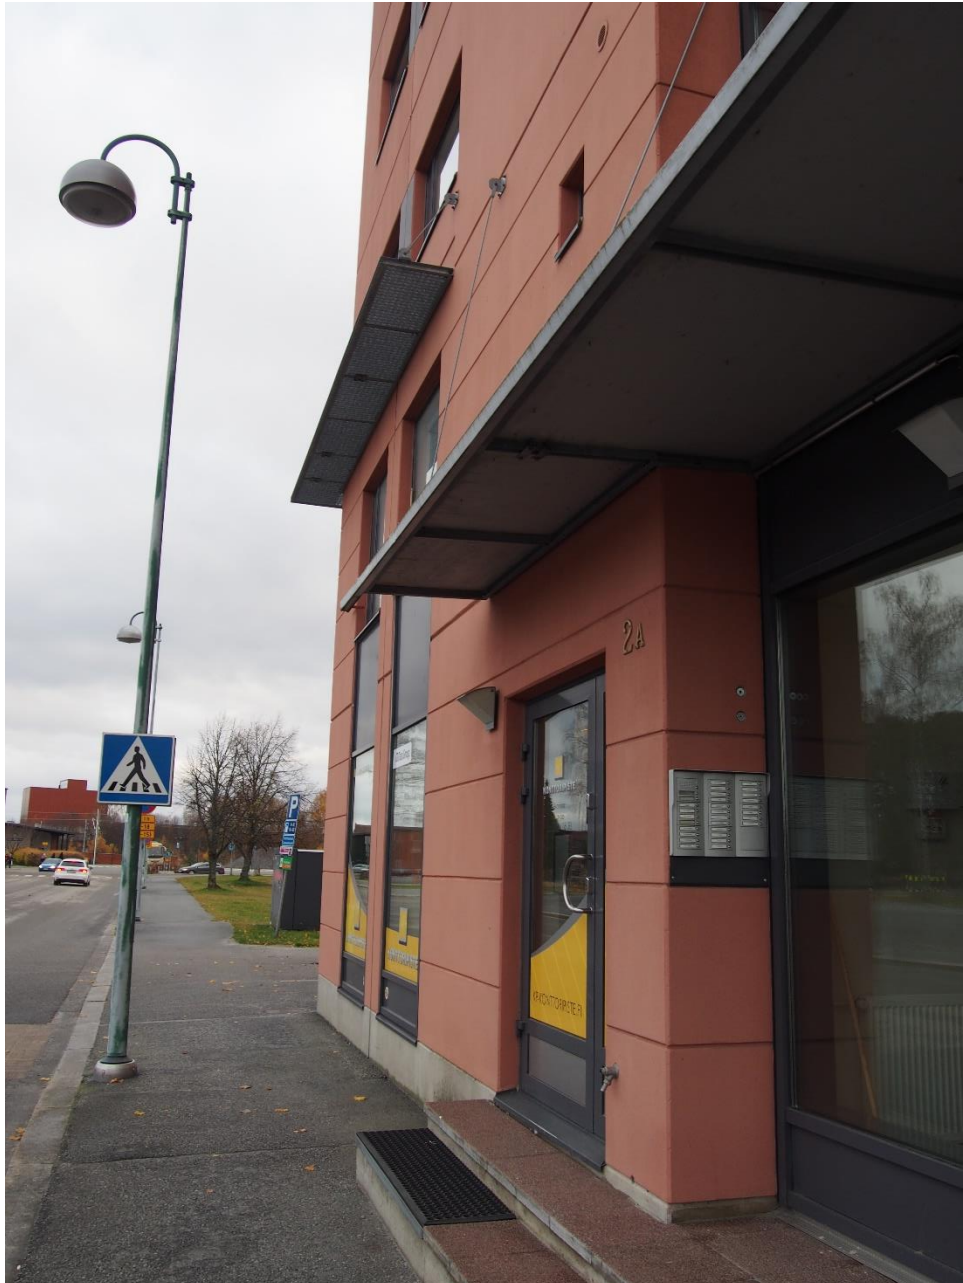
Osoitteella nyt kerrostalo ja konttoritarvikeliike. Osoitetta vastapäätä on vanha linja-autoasema.

**Kuva 10.** Entinen jakeluasema, Köpmansgatan 2.

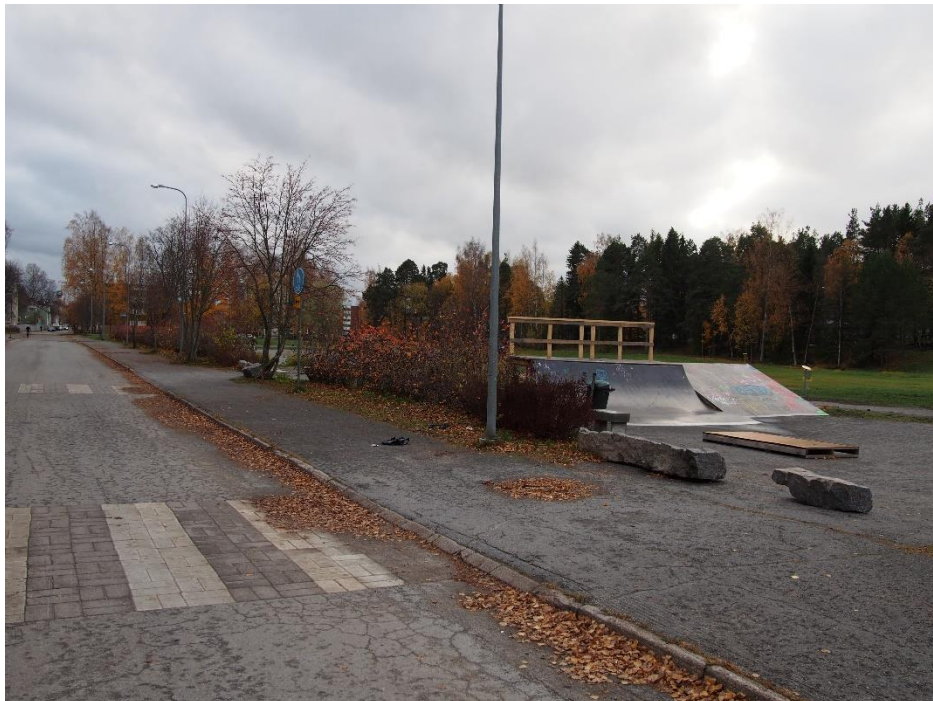
Todennäköisesti toiminta ollut "Masken" -talossa. Taloryhmä purettiin kokonaan vuosi sitten, nyt frisbeegolf-kenttä ja skeittipuisto. Ei säiliöitä näkyvissä.

**Kuva 11.** Alholmsgatan 58. Kohde on nykyisin skeittipuistona.

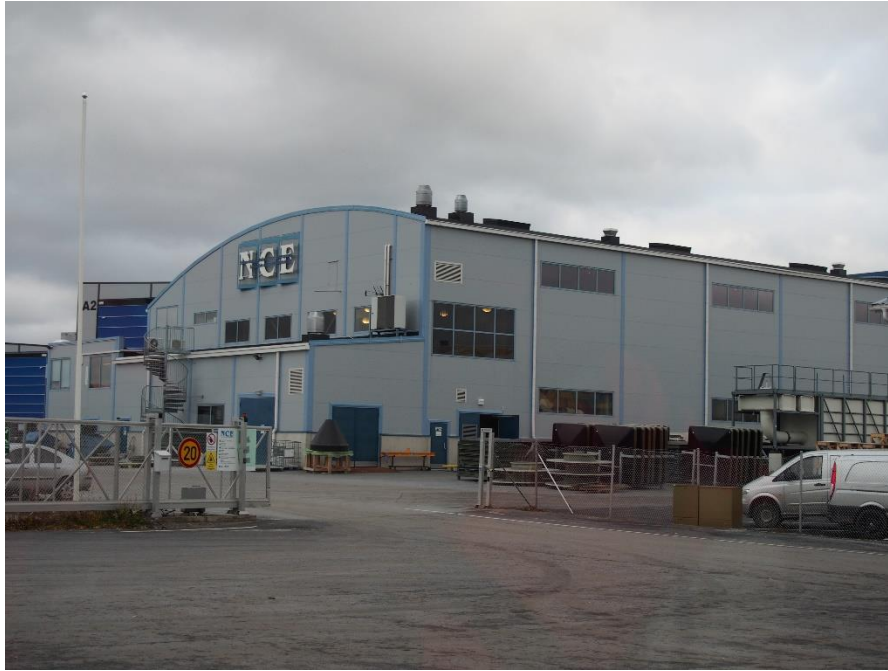
Teollisuusalue NCE / Havator.

**Kuva 12.** Pormestarinsaarentie 12. Kohde on teollisuuskäytössä.

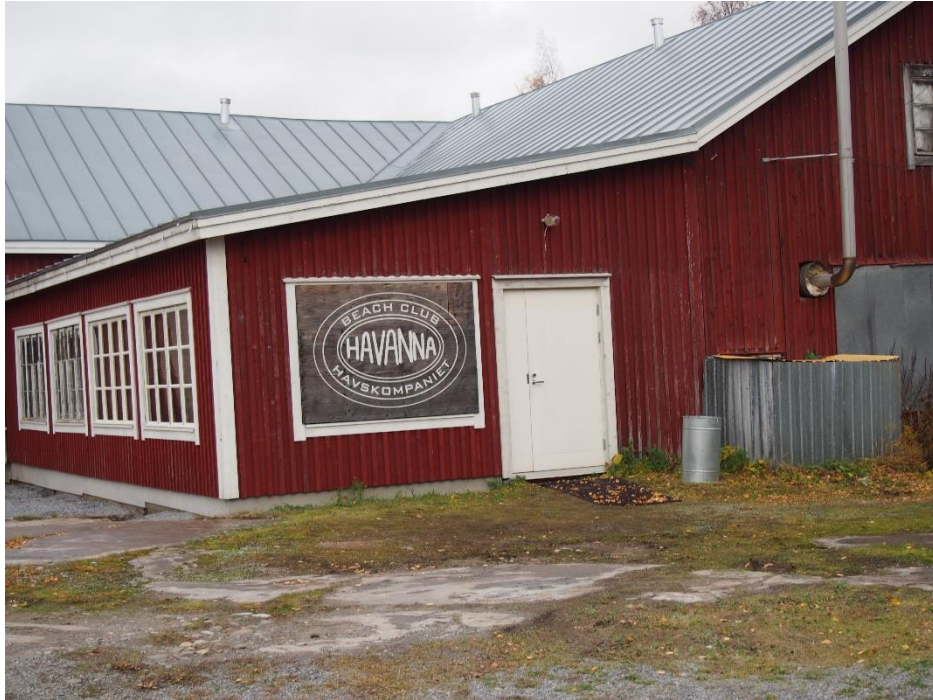
**Kuva 13.** Vanha haminantie 21.

Vanha rakennus, Mekano lopetettu kauan sitten. Tynnyreitä pihalla.
