STADEN JAKOBSTAD

Uppdatering av Jakobstads generalplan

Utredning över PIMA-objekt

4.12.2019

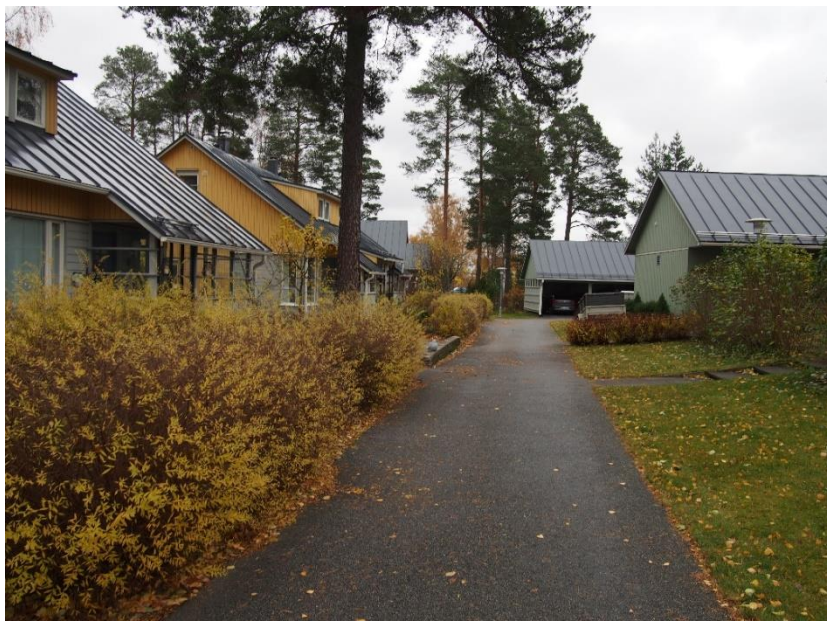
Numera ett parhusområde.

Bild3. Skjutbaneområdet är idag ett parhusområde.

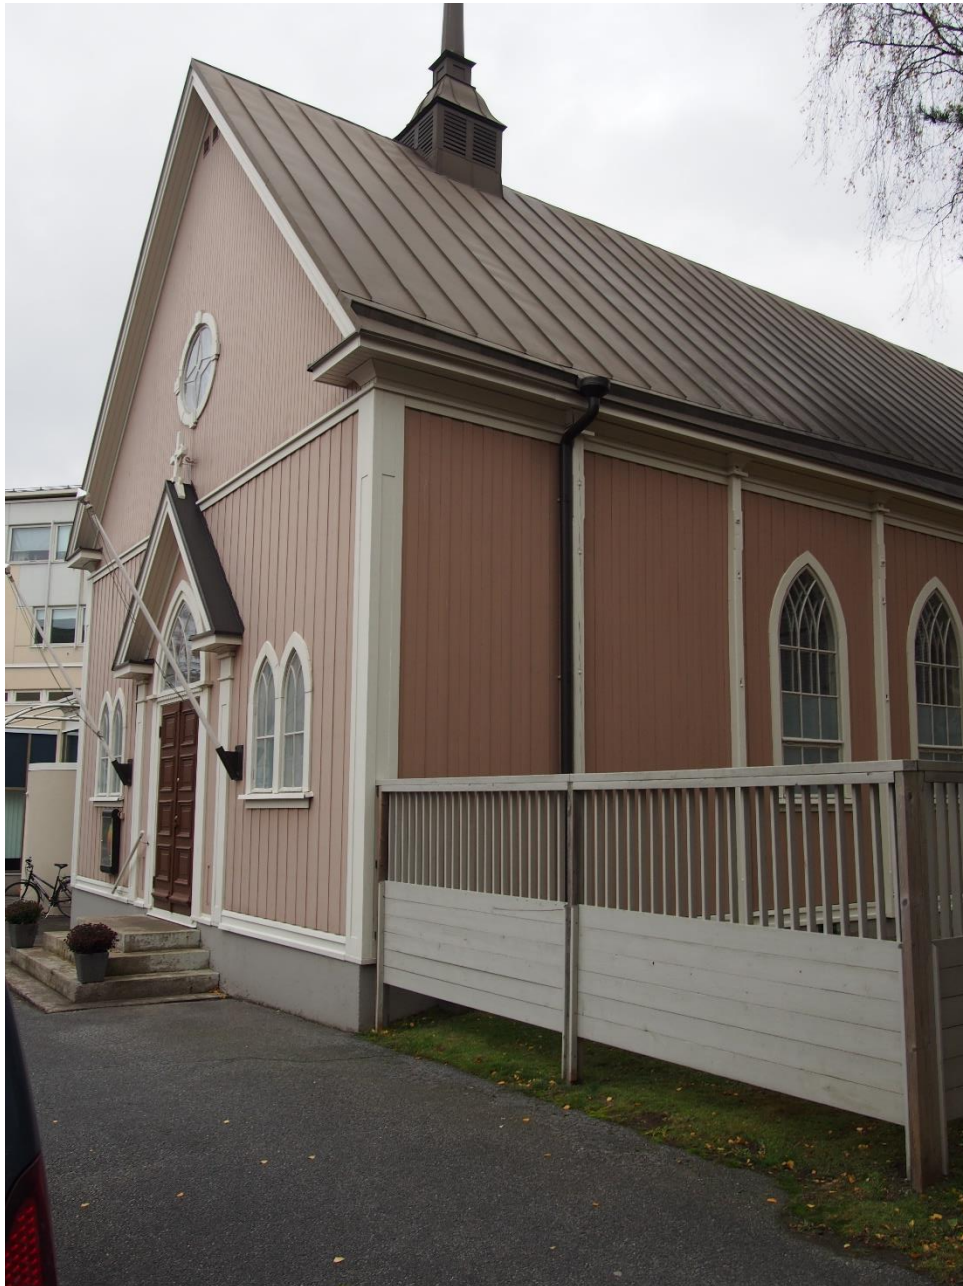
Metodistkyrka på adressen. Inga behållare.

Bild 5. Kyrka.

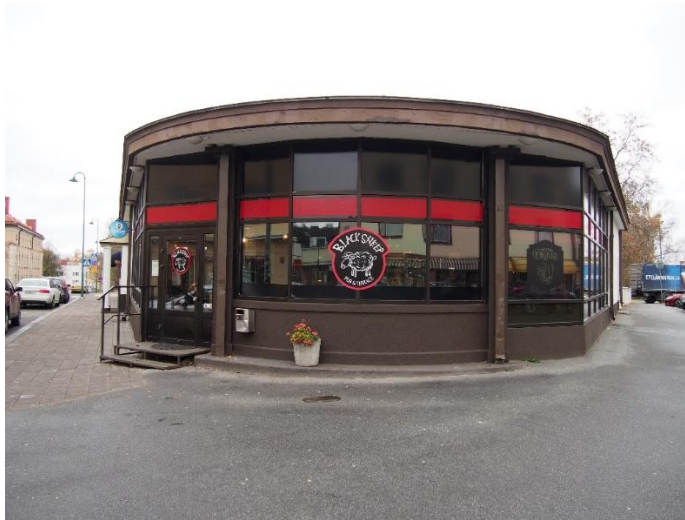
Nuförtiden puben Black sheep. Före det fanns här en restaurang på 80-talet. Inga uppgifter om eventuella cisterner.

Bild 6. På servicesstationsfastigheten finns idag en pub.

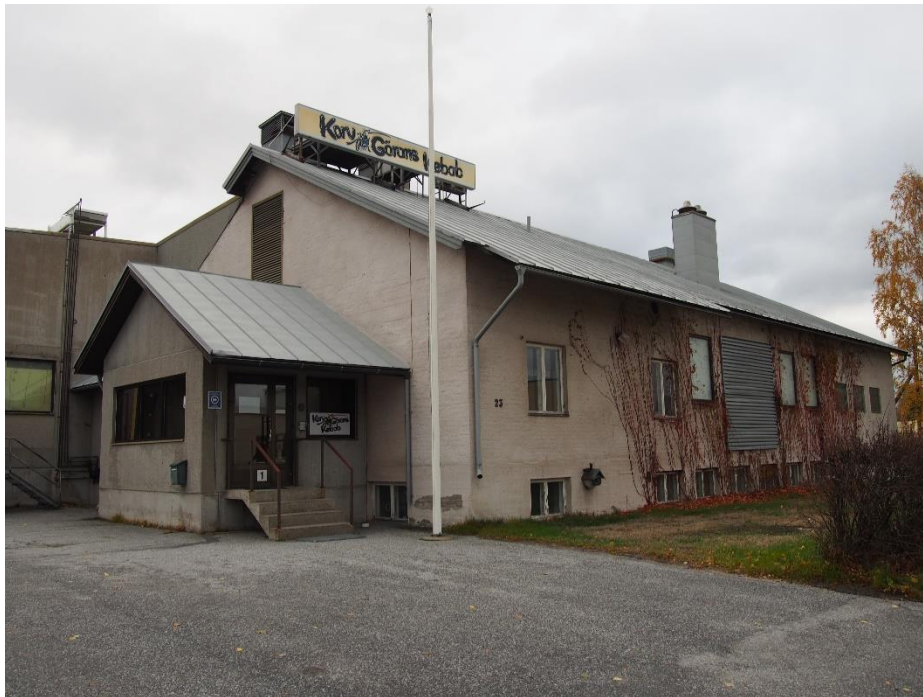
Bild 7. objekt, Sofiedahlgatan 23.

Cisternens betongplatta kan observeras på bakgården.

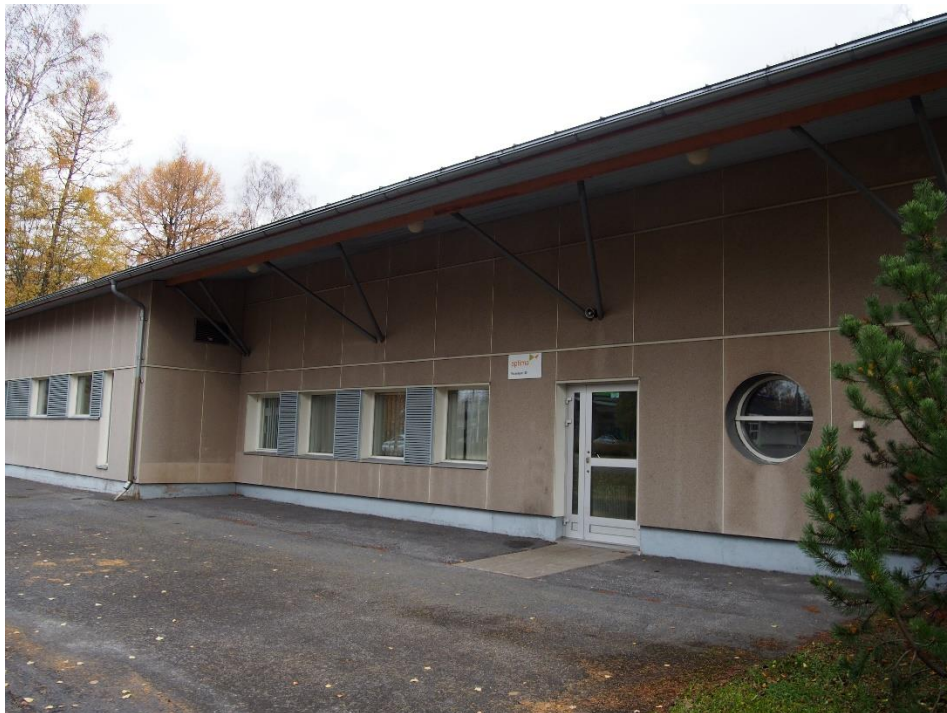
Sanering år 2017.

Nuförtiden finns en bilverkstad på fastigheten.

Bild 8. Före detta bensinstation, Vasavägen 149.

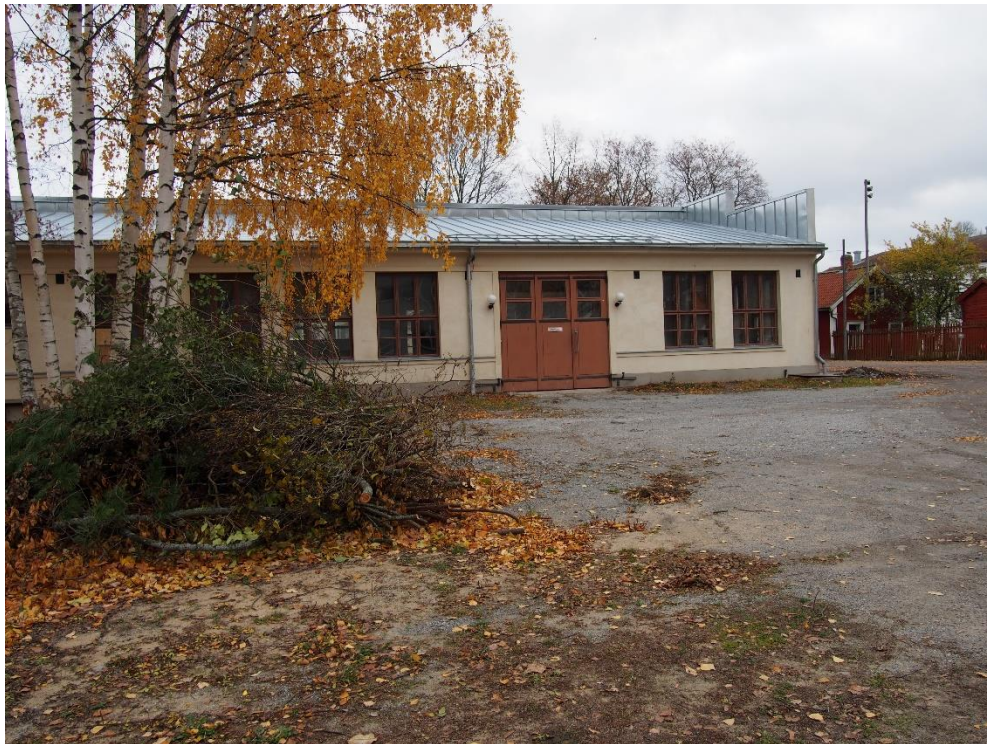
För länge sedan funnits en bensinstation. Därefter en verkstad. I dagens läge ingen verksamhet. Fungerar vid utredningstidpunkten som lager (skolmöbler).

Bild 9. Före detta servicestation, Otto Malmgatan 3.

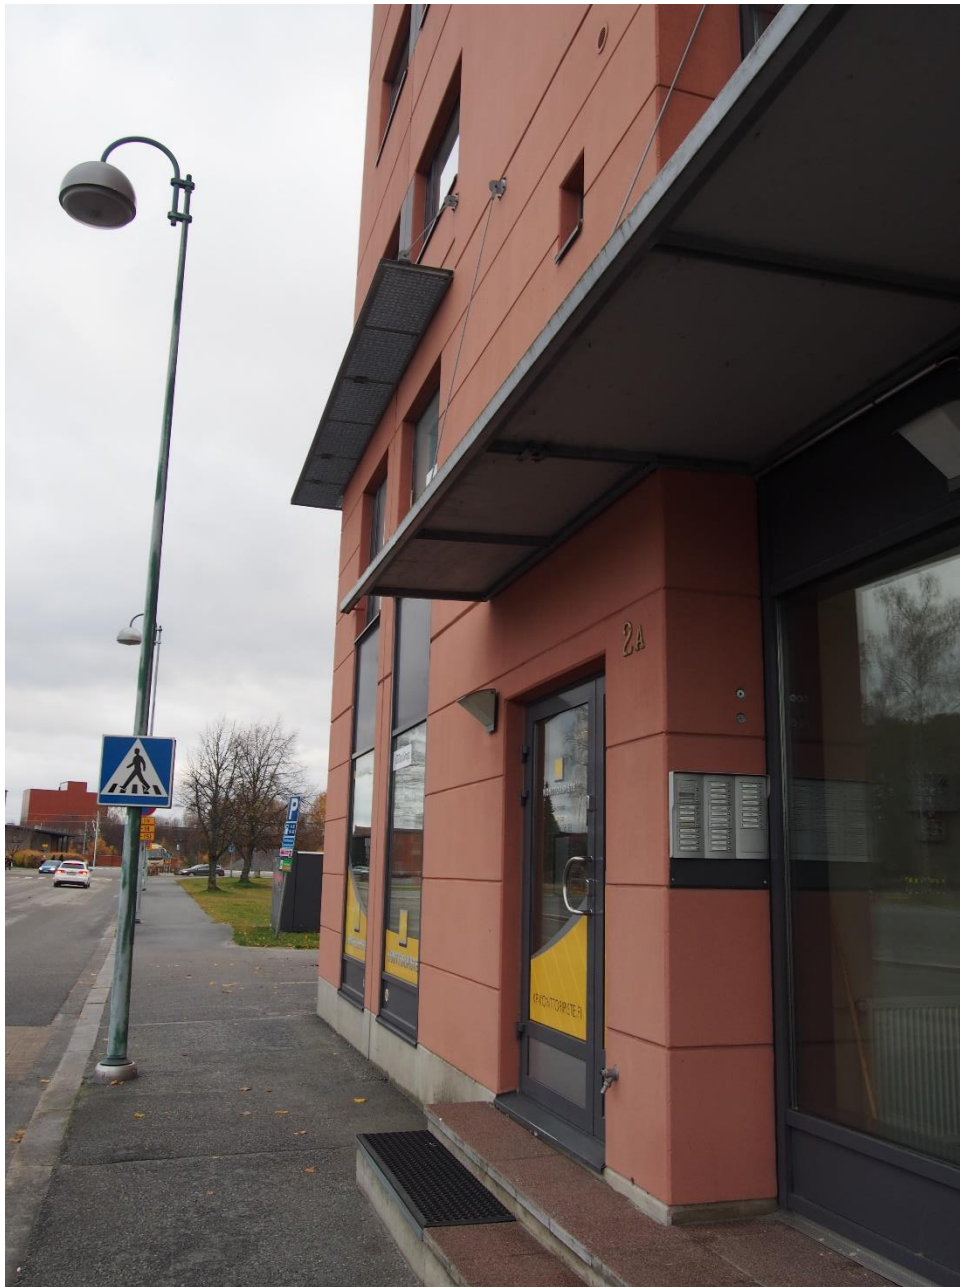
På adressen finns nu våningshus och affär för kontorsmaterial. Mitt emot adressen ligger den gamla busstationen.

Bild 10. Före detta distributionsstation, Köpmansgatan 2.

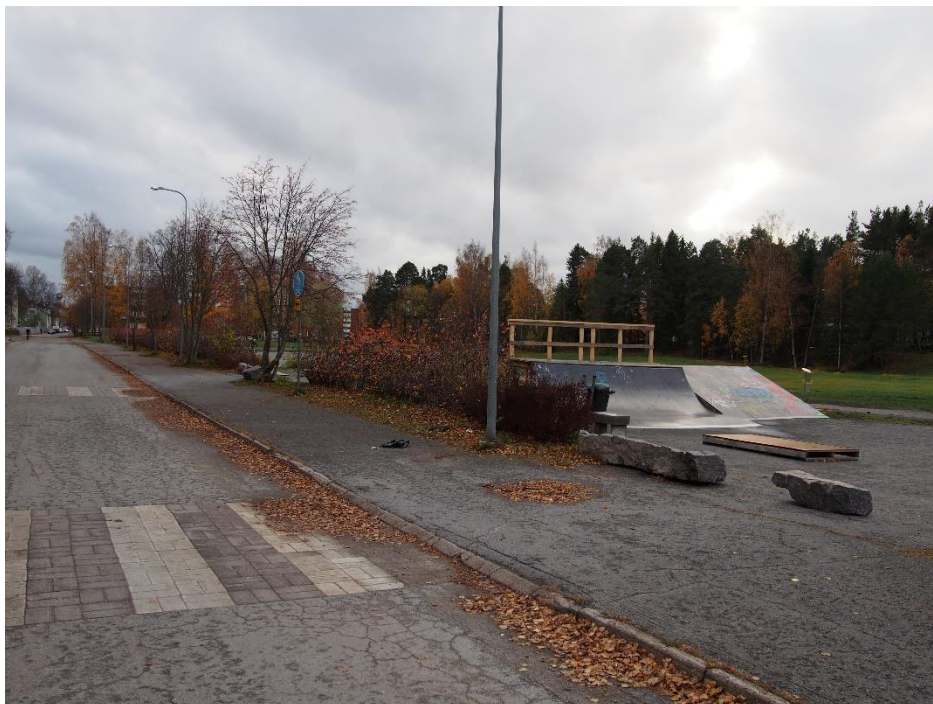
Verksamheten var troligtvis i "Maskenhuset". Husgruppen revs helt för ett år sedan, nu frisbeegolfält och skejtpark på tomten. Inga cisterner synliga.

**Bild 11.** Alholmsgatan 58. Objektet är nuförtiden en skejtpark.

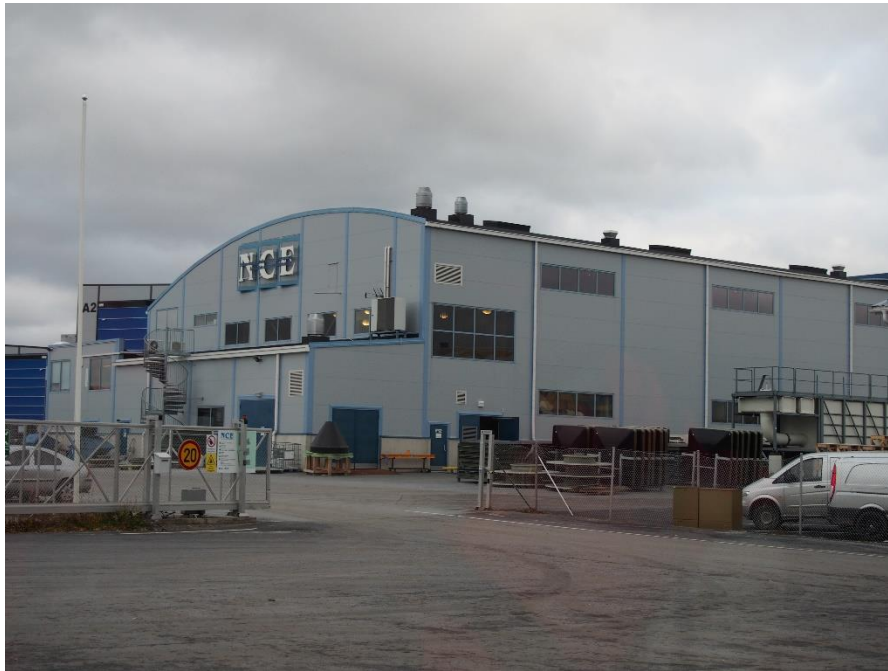
Bild 12. Borgmästargrundsvägen 12. Objektet är i industriell användning.

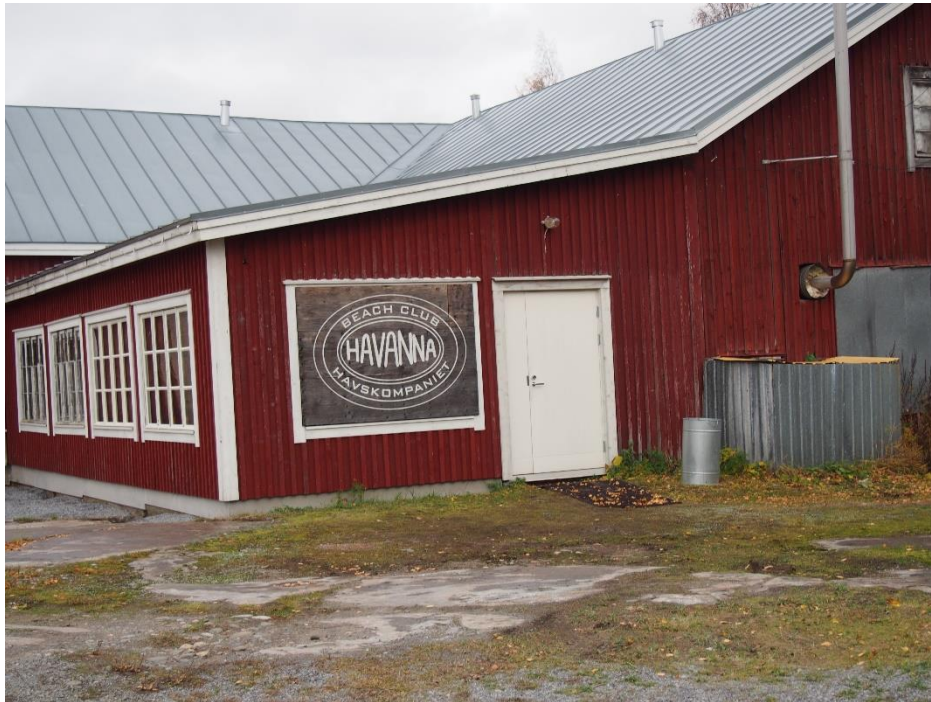
Bild 13. Gamla Hamnvägen 21.

Den gamla byggnaden, Mekano, lades ner för länge sedan. Tunnor på gårdsplanen.
