# Inventering av vandringshinder för fisk, från Harpholmssundet upp till Permofladan i Jakobstad 2023

**Anna Sundelin**  
**Miljövårdsbyrån**

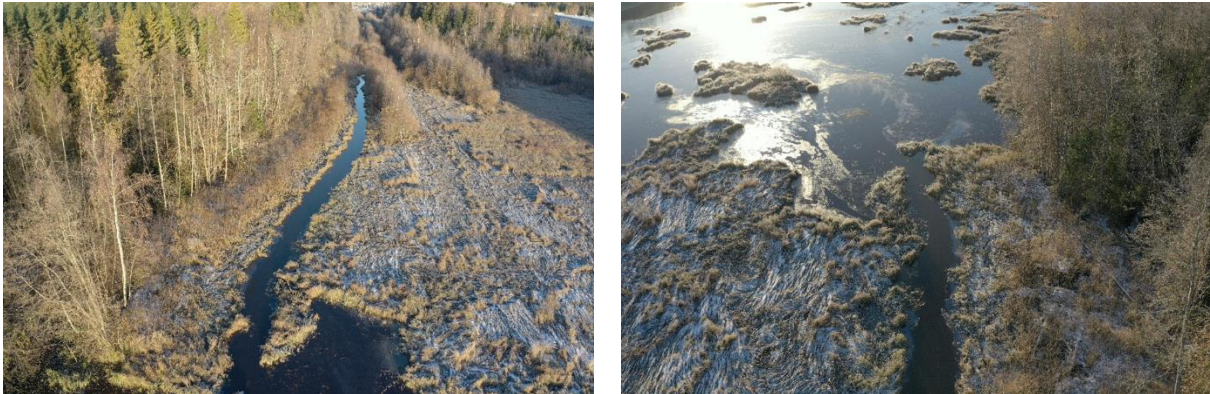
Från Harpholmssundets mynningsområde (Figur 3) upp till Markusholmsfladans utlopp påvisades ingen förekomst av vandringshinder för fisk eller andra vattenorganismer.

Figur 3. Harpholmssundets mynningsområde. Foto: Staden Jakobstad, 24.10.2023.

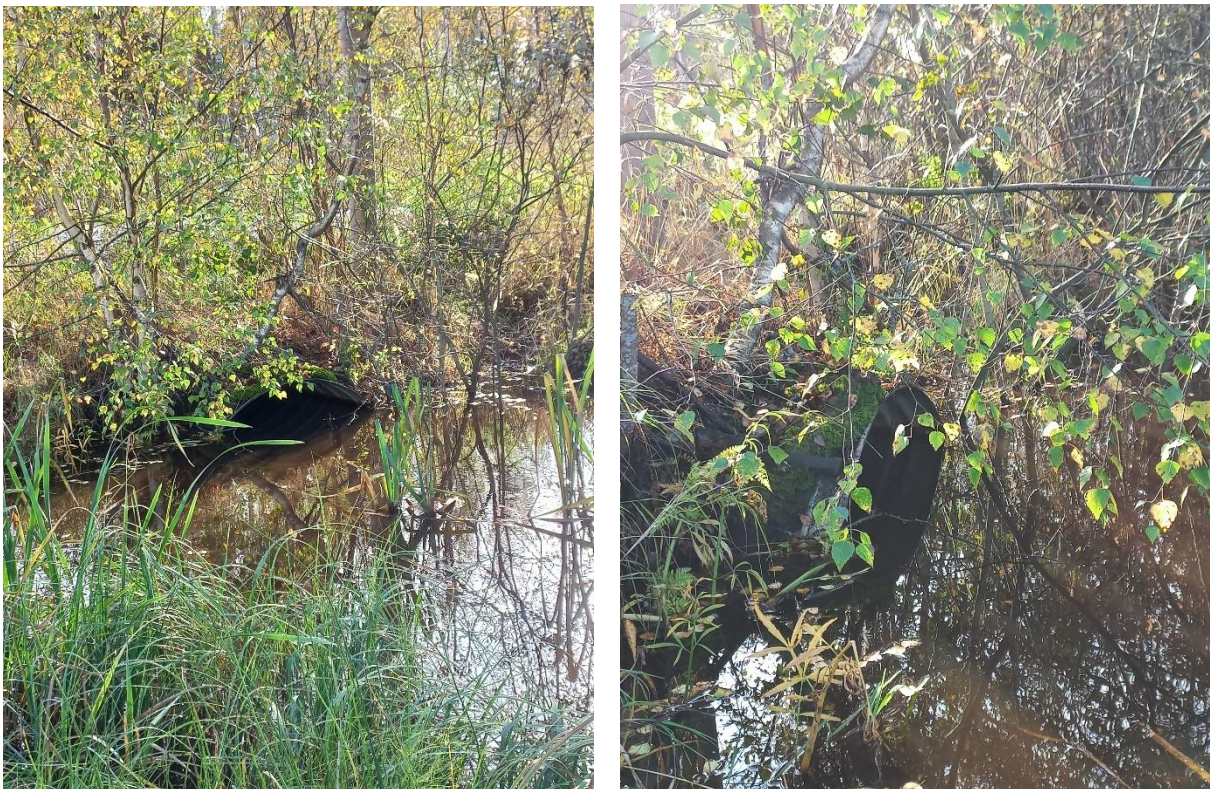
Vägtrumman i Harpholmssundet som korsar Granholmsvägen var i god kondition och dess dimension (Ø 1400 mm, heltrumma i plåt) och placering utgjorde inga hinder för fisk att ta sig igenom. I samband med inventeringen noterades en mindre gädda som simmade genom trumman. Vägtrumman byggdes år 1992 (Stefan Järndahl, Planerare, avdelningen för Kommunaltekniska tjänster på Staden Jakobstad. E-post 19.3.2024).

Figur 4. Vågtrumma i Harpholmssundet som korsar Granholmsvägen. Foto: Anna Sundelin, 3.10.2023.

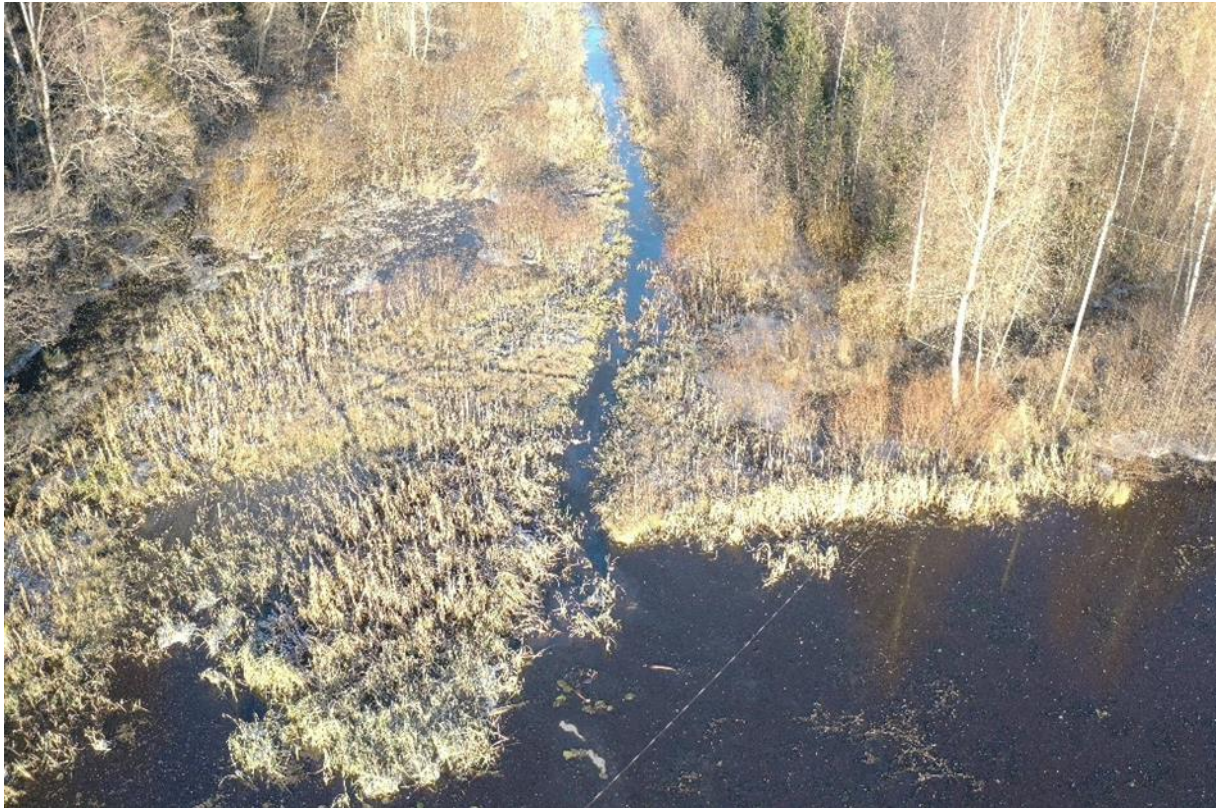
Inloppskanalen till Markusholmsfladan konstaterades vara öppen och fri från vandringshinder (Figur 5). Växtligheten i inloppet är riklig och med tiden finns det risk att inloppskanalen kan växa igen utan åtgärder.

Figur 5. Inloppet till Markusholmsfladan. Foto: Staden Jakobstad, 24.10.2023.

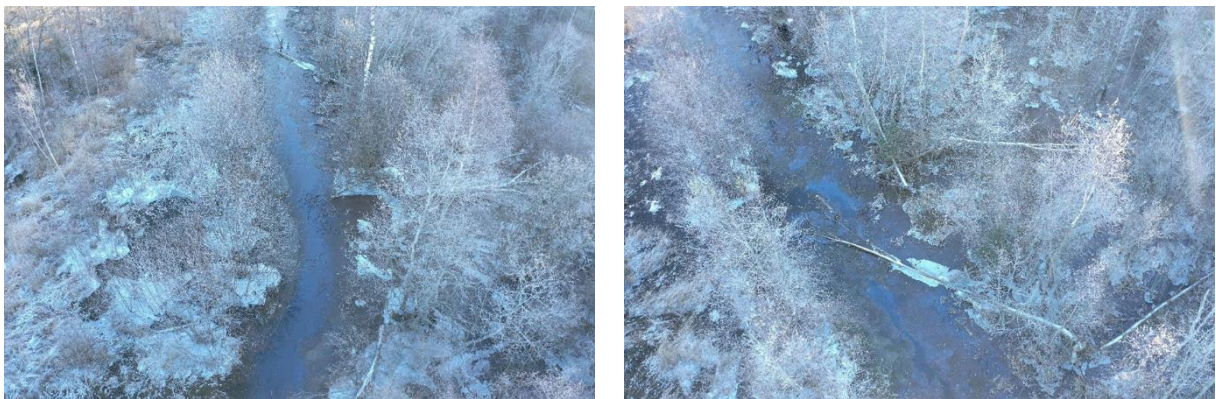
I vattendraget längs sträcka B noterades ett vindfälle över vattendraget mellan Lövblomsfladan och Markusholmsfladan (Figur 6). Vindfället kan eventuellt utgöra ett hinder ifall det blockerar hela vattenmassan från vattendragets botten till ytan.

Figur 6. Vindfälle över vattendraget mellan Lövblomsfladan och Markusholmsfladan. Foto: Staden Jakobstad, 24.10.2023.

Problemområden med igenväxning av vegetation som tagits upp i denna rapport bör tas med i planeringen av rensningsarbeten som ingår som underhållsarbete i dagvattenhanteringen. Vindfällan i och över vattendragen kan tas bort vid behov med hänsyn till dagvattenhanteringen. Dock behöver vindfällan inte tas bort för fiskvandringens skull ifall de inte utgör tydliga hinder över hela vattendragens bredd. Vindfällan tillför mångformighet till vattendragen genom att: bibehålla svalare vattentemperatur genom beskuggning, vilket gynnar organismer som trivs i svalare vatten; skapa höljor och trösklar där fisk kan vila och ta skydd samt där organiskt material (såsom löv) ansamlas och effektivare omsätts i olika biologiska processer som är basen för vattendragens produktion; skapa habitat för påväxtalger som är viktiga primärproducenter i rinnande vatten samt för andra organismer som antingen sitter fästa på material och filtrerar föda eller som äter föda som är fäst på material i vattendrag; dämpa vattenhastighet vilket minskar erosion och transport av fasta partiklar.

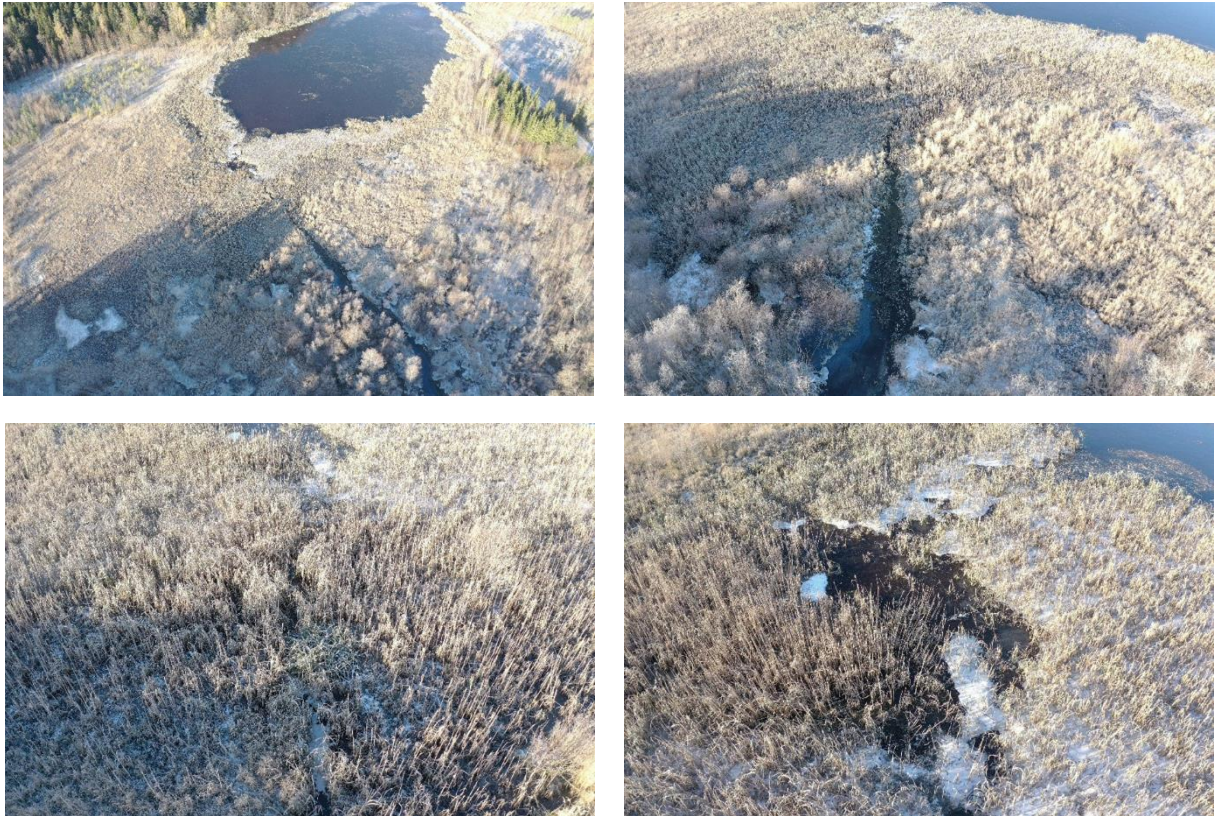
Lövblomsfladans utloppskanal håller bitvis på att växa igen (Figur 7). Utloppets del som är i direkt anslutning till fladan såg, via drönarbilderna, ut att vara igenväxt. Ifall fisk kan vandra in till Lövblomsfladan är oklart. Vid högt vattenstånd torde det vara möjligt.

Figur 7. Lövblomsfladans utlopp och närbilder av Lövblomsfladans utloppskanal. Foto: Staden Jakobstad, 24.10.2023.

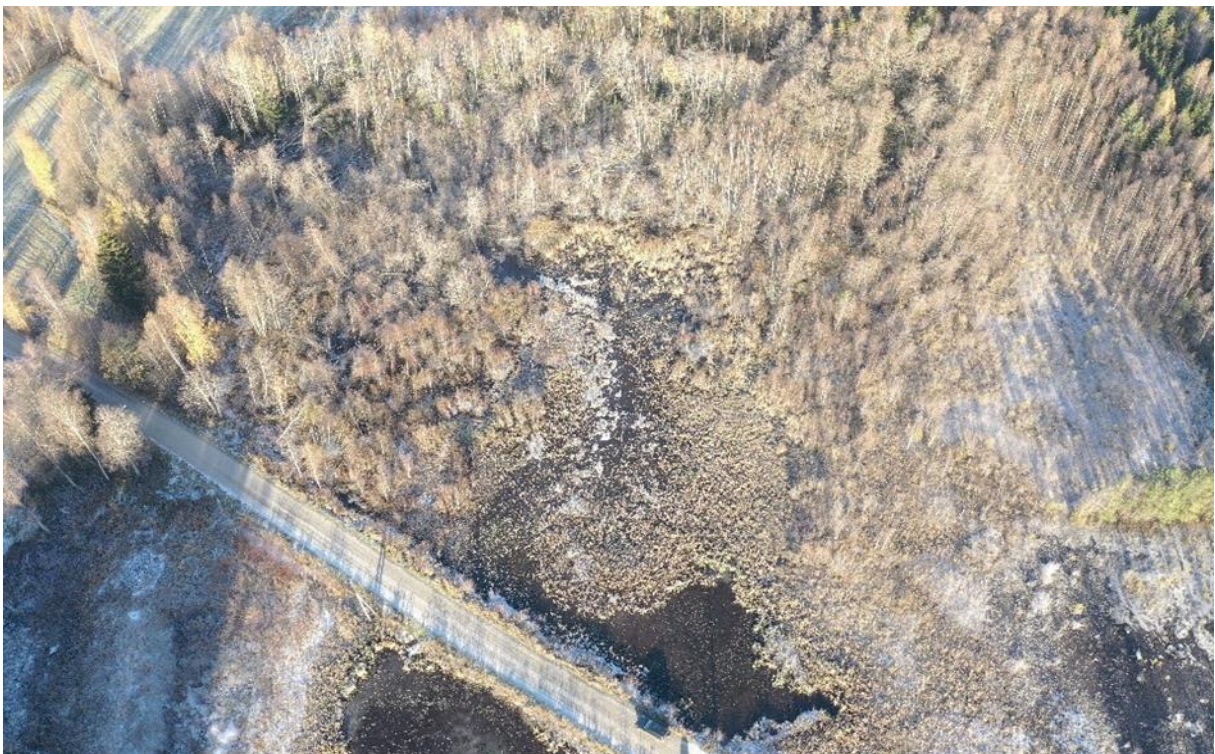
Lövblomsfladans inlopp håller, på samma sätt som utloppet, även på att växa igen (Figur 8). Historiskt kan man via vanhatkartat.fi se att Lövblomsfladans in- och utloppsområdets vattentäckta yta var större och hade en annan form år 1972 i jämförelse med dagsdato.

Figur 8. Lövblomsfladans inlopp. Foto: Staden Jakobstad, 24.10.2023.

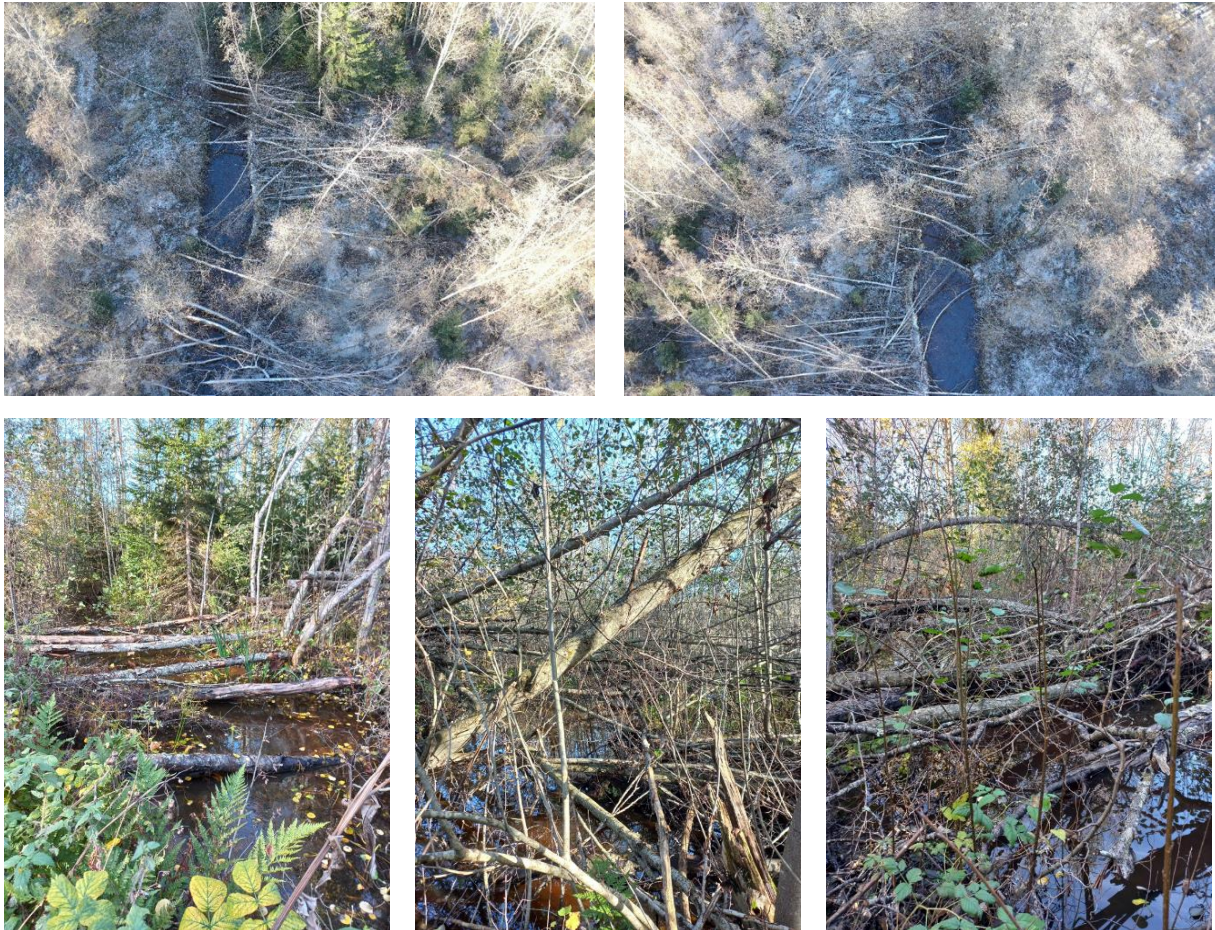
Uppströms från Lövblomsfladans inlopp fram till åkerområdet i Grannabba noterades vindfällens kors och tvärs över vattendraget (Figur 9). Sumpmark dominerar i detta område. Trädbestånd i våta markområden är känsliga för vind och risken för stormskador höga. Sumpskogen i detta område har höga naturvärden (Jutila 2023) och utgör en fin biotop för fåglar, insekter mm.

Figur 9. Vindfällens kors och tvärs över vattendraget uppströms inloppet till Lövblomsfladan. Foto: Anna Sundelin, 3.10 och Staden Jakobstad, 24.10.2023.

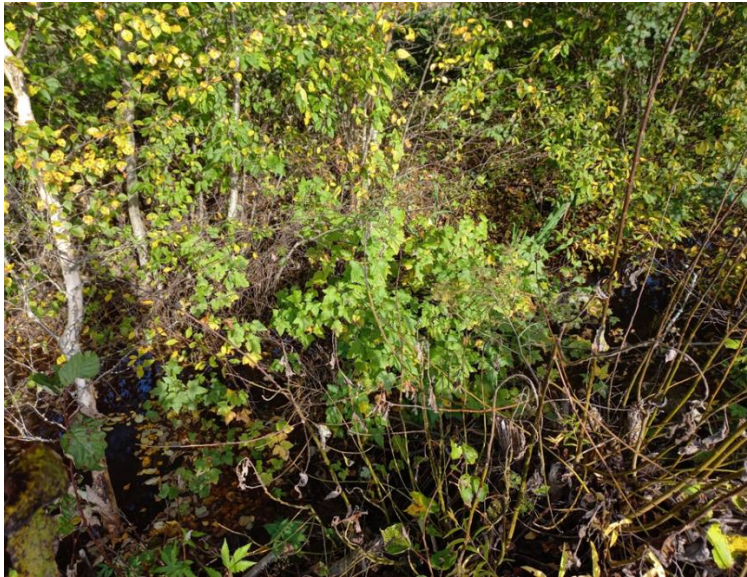
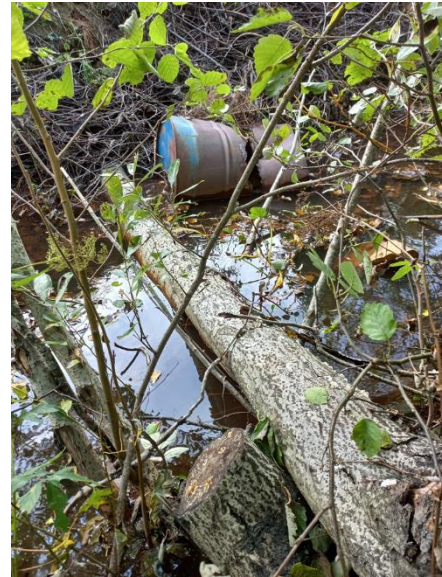
I vattendraget nedströms Gäddviksvägen, längsmed åkerområdet, konstaterades tät vegetation (buskar och små träd) i vissa delar av vattendraget (Figur 10). Vegetation bildade ställvis en "propp" i vattendraget och hämmar troligen fiskvandring.

Uppströms Gäddviksvägen observerades ett vindfälle och en gammal plåttunna (Figur 10). Vindfället utgör inget vandringshinder eftersom det delvis är ovanför vattenytan, dock kan det utgöra ett hinder ifall annat organiskt material eller skräp fastnar vid vindfället. Plåttunnan i sig utgör inte ett vandringshinder men även det, utöver att vara en sanitär olägenhet, kan göra så att annat material stoppas upp och därmed skapas ett vandringshinder.

Figur 10. Till vänster buskar och sly i vattendraget mellan Gäddviksvägen och Lövblomsfladan. Till höger ett vindfälle och en gammal plåttunna i vattendraget mellan Gäddviksvägen och Jakobstads ringväg Foto: Anna Sundelin, 3.10.2023.

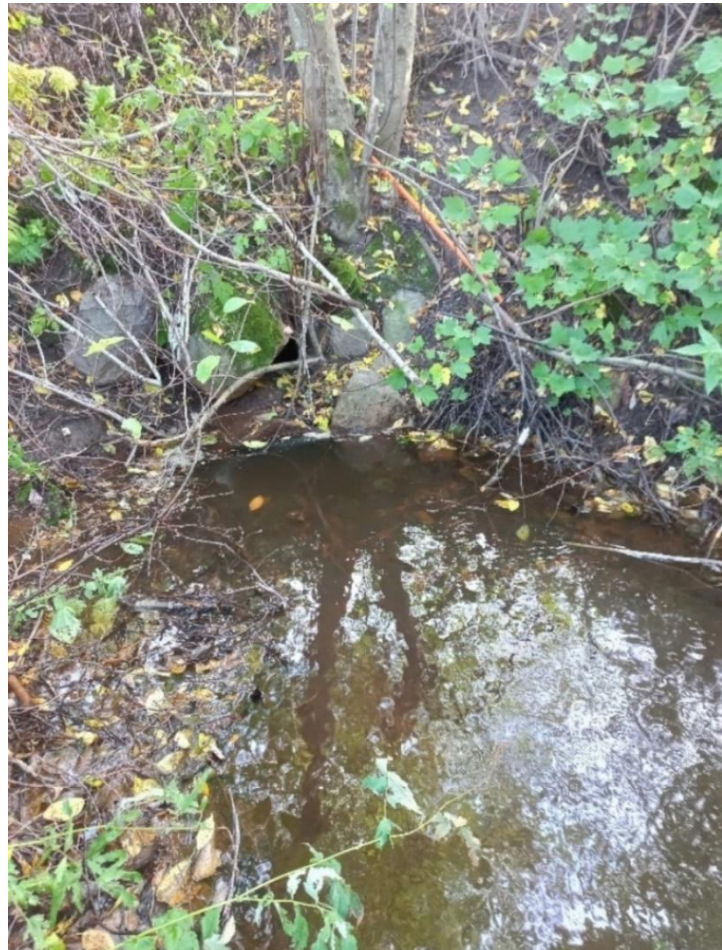
En vägtrumma i betong (Ø 600 mm, heltrumma), i vattendraget mellan Lövblomsfladan och Jakobstads ringväg, korsar Gäddviksvägen (Figur 11). I samband med inventeringen konstaterades att vägtrumman i sig inte utgör något hinder för fiskvandring. Dock konstaterades relativt mycket grenar och annat organiskt material i vattendraget uppströms trumman som över tid kan utgöra ett hinder ifall mer material ansamlas och täpper till trummans ingång uppströms Gäddviksvägen. Vägtrumman är från år 1980 och har inte blivit utbytt sedan dess (Stefan Järndahl, Planerare, avdelningen för Kommunaltekniska tjänster på Staden Jakobstad. E-post 12.3.2024) och det är osäkert i vilken kondition trumman är eftersom det inte finns någon uppföljning av vägtrumms kondition i anknytning till dagvattenhanteringen inom Staden Jakobstad.

Figur 11. Vägtrumma, i vattendraget mellan Lövblomsfladan och Jakobstads ringväg, som korsar Gäddviksvägen. Vattenytan i nivå med vägtrummans övre kant. Foto: Anna Sundelin, 3.10.2023.

Kartläggning och uppföljning av vägtrummons kondition vore en viktig åtgärd i dagvattenhanteringen för att hålla vattnets transportvägar fria från hinder i form av organiskt och oorganiskt material. Det är vanligt att trummor med för små dimension i förhållande till upptagningsområdet sätts igen av material eller att markområdet runt trumman eroderas av vattnet. Igensatta vägtrummor och trummor i dålig kondition kan även vara ett hinder för fiskvandring. Till exempel kan långa vägtrummor (>30 m) med en lutning som överstiger 0.5 procent vara ett vandringshinder för fisk ifall de inte orkar ta sig igenom trumman (Skogsstyrelsen, Trafikverket, Länsstyrelsen Norrbotten och Länsstyrelsen Västerbotten 2012). Lutningen på vägtrumman under Jakobstads ringväg, mellan Lövblomsfladan och Permo-fladan, borde justeras ifall fiskutredningen under våren 2024 skulle visa att fisk vandrar upp till Lövblomsfladan men inte vidare upp till Permo-fladan. Vägtrumman är 35 m lång och lutar 19 cm fel och kan därmed utgöra ett eventuellt vandringshinder. För att underlätta passage för vattenorganismer kan man anlägga naturligt bottensubstrat i heltrummor, där halvtrumma inte är ett alternativ men som annars är det bästa alternativet ur ekologisk synpunkt, för att skapa naturliga

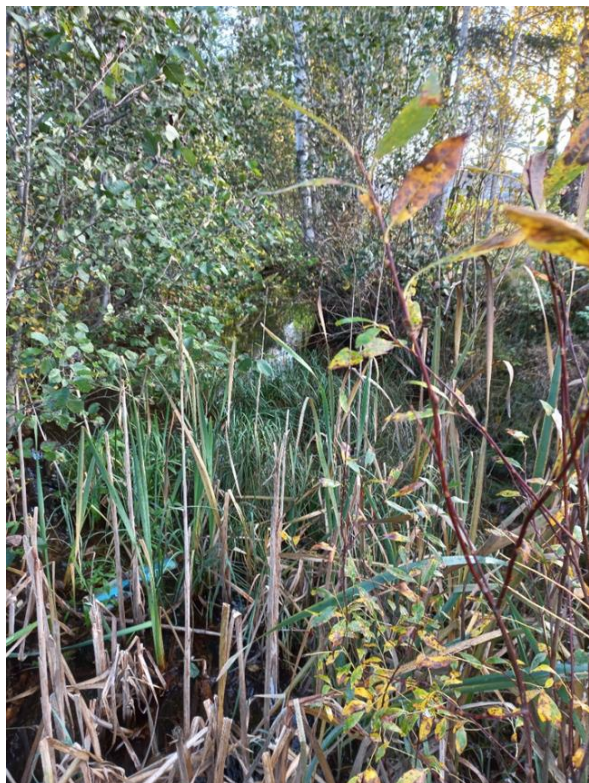
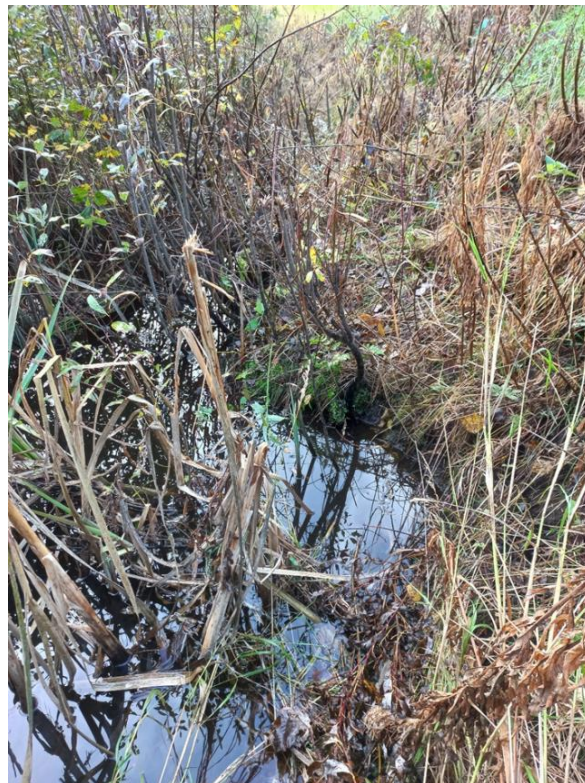
Nedströms vägtrumman som korsar Jakobstads ringväg växer det tätt med vegetation (vass, gräs, buskar mm) i vattendraget direkt i anslutning till vägtrummans utlopp (Figur 12). Med tiden kan en ytterligare förtätning av vegetationen i vattendraget utgöra ett vandringshinder för fisk. Vägtrumman är en heltrumma i betong (Ø 800 mm) från år 1980. Enligt Stefan Järndahl på Staden Jakobstad (Planerare, avdelningen för Kommunaltekniska tjänster) lutar vägtrumman 19 cm fel och vid torrare perioder kan fall bildas. Dock torde inte detta vara ett problem under våren och försommaren när fisken stiger upp för lek, eftersom vattennivån oftast är i nivå med trumman eller högre under den perioden av året. Vid inventeringstillfället 3:e oktober var vattennivån i nivå med eller över vägtrummans övre kant (vattendjup; uppströms trumman: 63 cm, nedströms trumman: 45 cm).

Figur 12. Utloppet till vägtrumma som går under Jakobstads ringväg. Vass, gräs, buskar och annan vegetation växer tätt i vattendraget. Foto: Anna Sundelin, 3.10.2023.

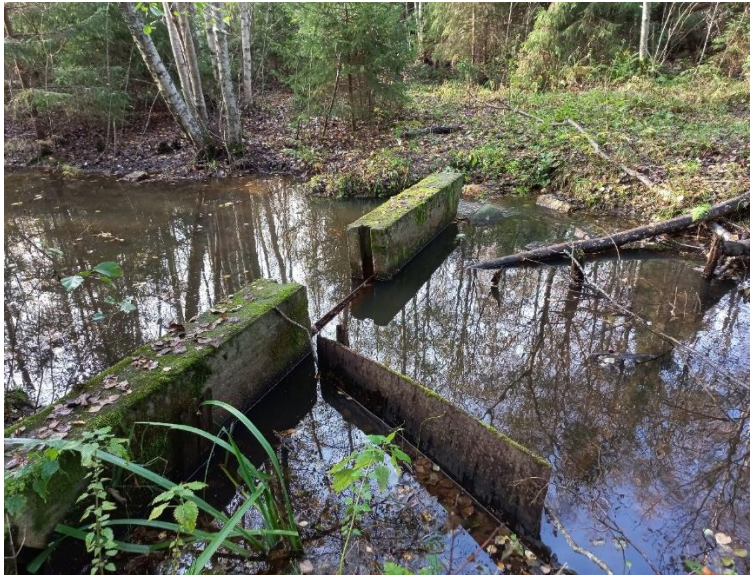
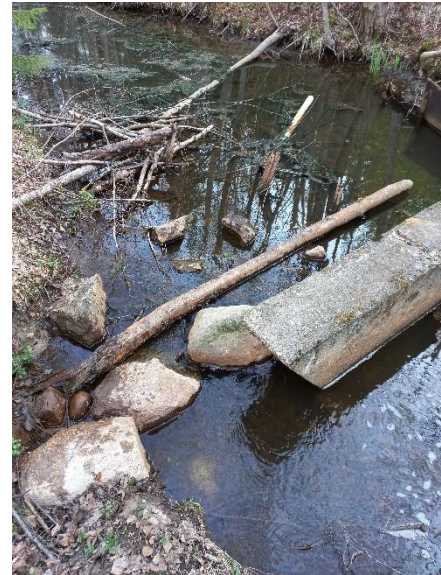
Cirka 80 meter nedströms Permofladan finns en gammal regleringsdamm som byggdes på slutet av 1970-talet (Figur 13). Regleringsdammen byggdes i samband med att området dikades i slutet av 1970-talet vilket ledde till att vattennivån i Permofladan sjönk drastiskt. Regleringsdammen har inte restaurerats sedan den byggdes. Vattnet har eroderat en fåra runt dammens västra sida där fisk torde kunna passera vid tillräckligt vattenflöde. I samband med vattenprovtagning 16.5.2023 konstaterades att större block samt en stock placerats som barriär i den eroderade vattenfåran på sidan av dammen (Figur 13). Vid inventeringen av vandringshinder 3.10.2023 noterades att ett av blocken samt stocken plockats bort (Figur 13). Uppströms regleringsdammen ansamlas organiskt material eftersom det inte har någonstans att ta vägen till följd av att dammen blockerar vattendraget (Figur 13). Ifall ansamlingen av organiskt material blir stor med tiden utan att någon regelbunden rensning genomförs kan det utgöra hinder för fiskens vandring.

Figur 13. Gammal regleringsdamm nedströms Permofladan. Vattnet har eroderat en fåra runt dammens västra sida där fisk torde kunna passera vid tillräckligt vattenflöde. Foto: Anna Sundelin, bilden till vänster 3.10.2023, bilden till höger 16.5.2023.

Med framtida klimatförändringar kommer troligen nederbörds mängden öka och extremväder som skyfall bli mer frekvent, vilket ställer högre krav på dagvattenhanteringen. Enligt Stefan Järndahl på Staden Jakobstad borde vattennivån i Permo-fladan kartläggas och dess verkan på t.ex. omgivande fastigheter analyseras. Vid höga vattennivåer finns det risk för problematik med omgivande vägars bärrighet och inträngande vatten i fastigheters källare. Den gamla regleringsdammen nedströms Permo-fladan borde förnyas för att få en fungerande reglering. I dagsläget passerar vatten dammen oavsett vattennivå, eftersom vattnet eroderat runt dammen. I planeringen av en ny damm borde man ta hänsyn till vattenorganismers möjlighet att passera dammen samt även beakta möjligheten för människor att gå över dammen ur rekreationssynpunkt.

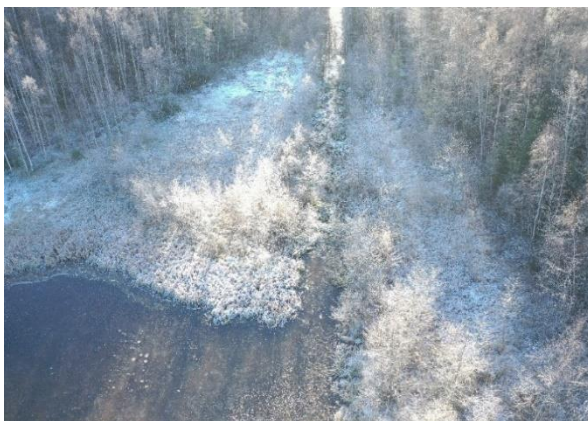
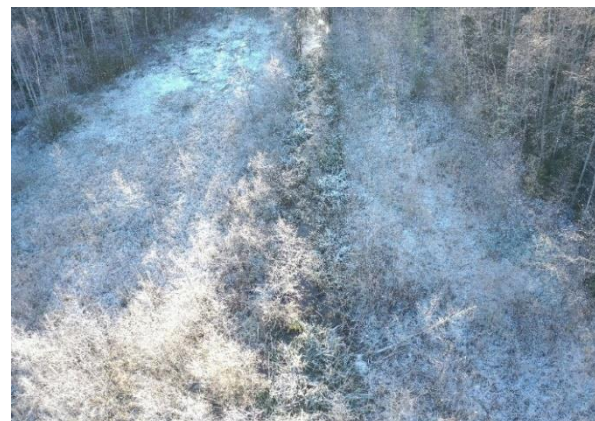
I utloppet från Permofladan kunde man via drönarfoton notera att en hel del sly har växt upp i vattendraget (Figur 14). Ifall slyn i nuläget utgör ett hinder för fiskvandring är svårt att säga enbart utifrån fotona, dock kommer utloppet med tiden växa igen mer och mer ifall det inte rensas. Sly i vattendraget bromsar upp organiskt material som transporteras från Permofladan nedströms, vilket kan påskynda processen med att vandringshinder för fisk bildas ifall slyn inte rensas.

Figur 14. Permofladans utlopp. Foto: Staden Jakobstad, 24.10.2023.
