# Kulttuuriympäristö- ja maisemaselvitys

Östanlidin entisen parantolan alue

31.1.2025

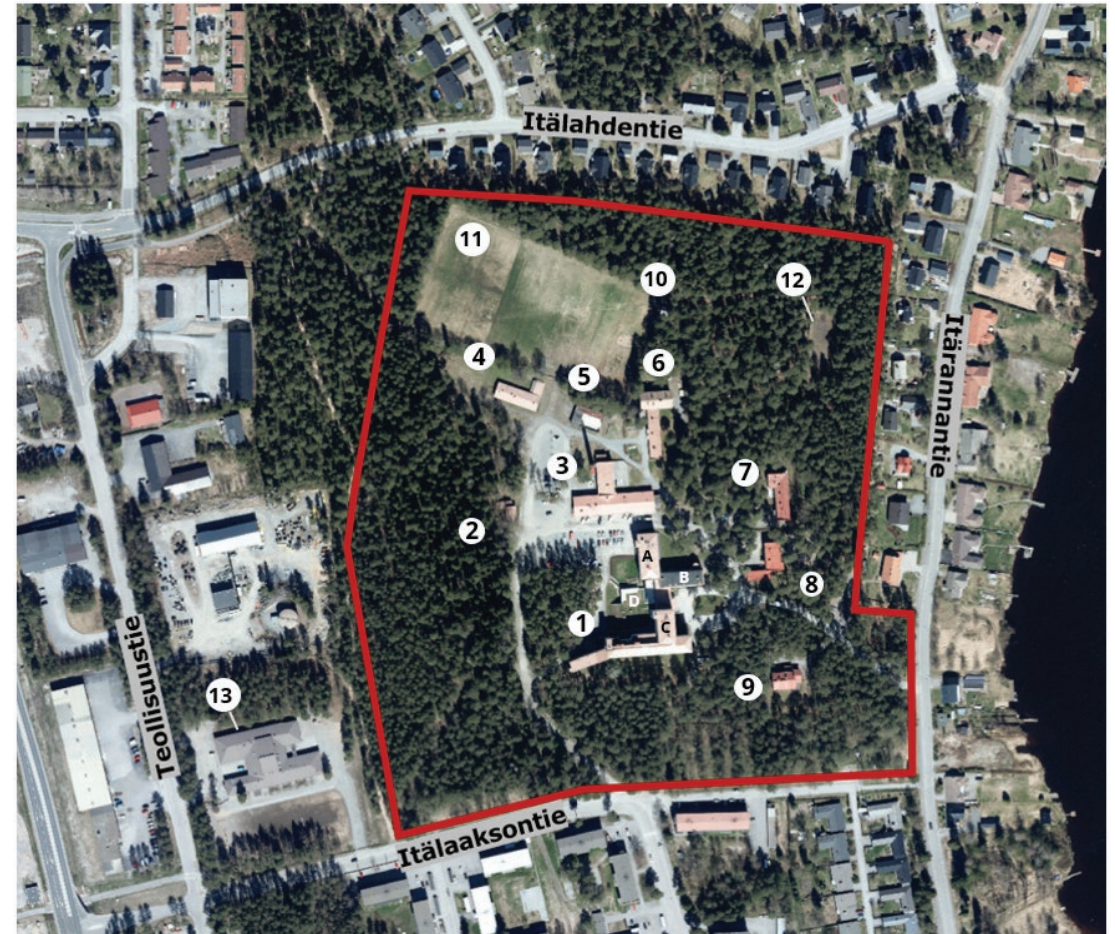
Inventointialue rajattu punaisella viivalla MML ilmapäätökuvaan vuodelta 2017. Vasemmalla rakennuskanta valokuvina ylhäältä alas 1-10.

1. Entinen keuhkoparantola (A, B, C, D)
2. Entinen kappeli (E)
3. Entinen lämpökeskus ja pesula (F)
4. Entinen sikala ja hevostalli (G)
5. Entinen hiilivarasto (H)
6. Entinen henkilökunnan asuntola (I)
7. Entinen henkilökunnan asuntola (J)
8. Entinen apulaislääkärin asunto (K)
9. Entinen yllilääkärin asunto (L)
10. Lato

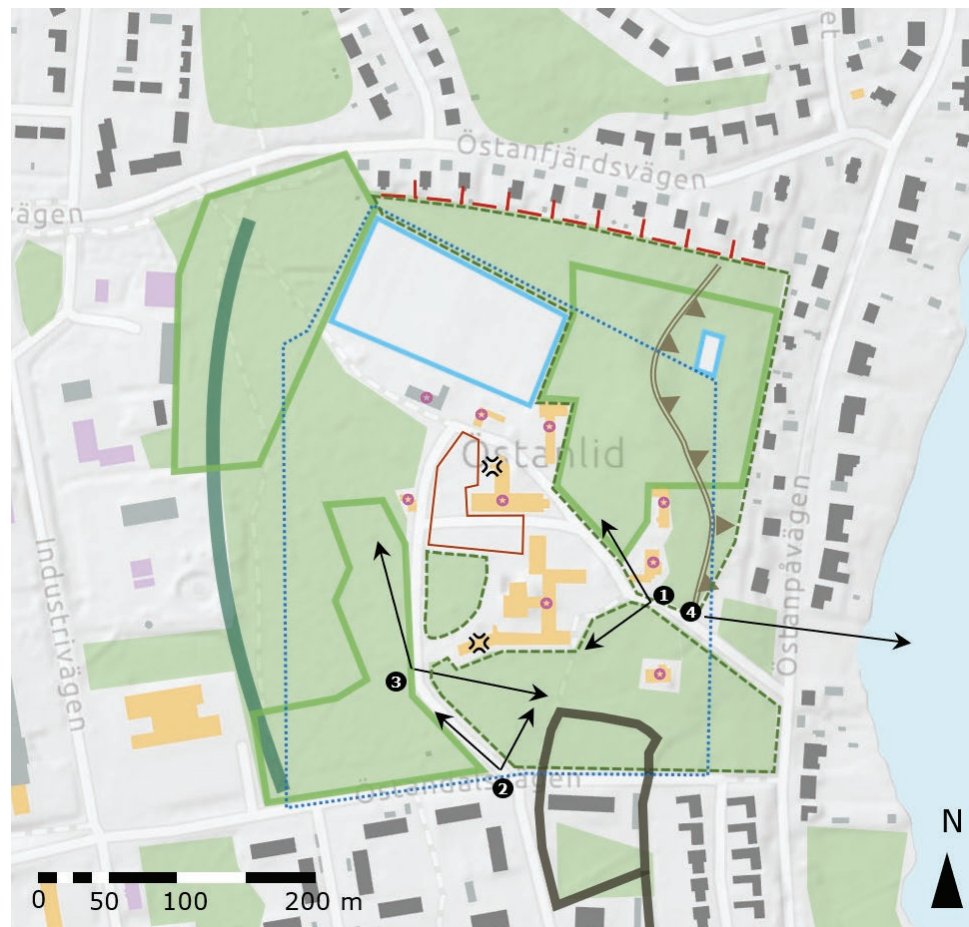
Maisema-analyysi. Seuraavalla sivulla on kuvia alueelta.

Alueen maisemakuva on erityinen harvan ja korkean mäntymetsän sekä loivan selänteiden ansiosta. Tunnelma on rauhallinen ja kaunis. Alueen laadukas arkkitehtuuri sekä luonnonympäristö tukevat toisiaan. Historia ja paikan vahva henki on hyvin havaittavissa, koska alueen alkuperäisiä piirteitä on säilynyt hyvin. Rakennusten ympärillä on tilaa, mikä tuo alueelle väljyyttä. Vaikka kiinteistön ympärille on rakentunut tiivistä asutusta sekä muuta rakentamista, yhtenäisen maisemakuva alueen sisällä säilyy. Entisen talouspuutarhan pohjoispuolella oleva omakotialue näkyy hieman metsän läpi. Tämä häiritsee vähäisesti paikan levollista tunnelmaa. Alueen tärkeimpiä näkymiä ovat Parantolan pääsisäänkäyntiä kohti (1) sekä parantolan parvekkeellista länsisiipeä kohti (2, 3). Itälaaksontien sisäänkäyntitieltä avautuu mäntymetsän läpi siivolytynyt näkymä koko alueen rakennuskannasta (3). Näkymää rajaa lännessä kappeli ja idässä monumentaalinen rakennusosa C. Pieni mäntymetsä sisäpihalla on tärkeä maisemallinen tekijä muuten suurimmalta osin avoimesta sorakentästä ja parkkipaikasta koostuvalla alueella. Entisen lämpökeskuksen piippua sekä länsisiipeä voidaan pitää maamerkkeinä. Läntisen alueen metsä/puusto toimii näköpuskurina teollisuusaluetta vasten. Muita avoimia alueita alueella ovat entinen puutarha sekä tenniskenttä. Maiseman erityispiirteinä ovat monet alueella kiertävät polut sekä vanha kiviaita 1700-luvulta.

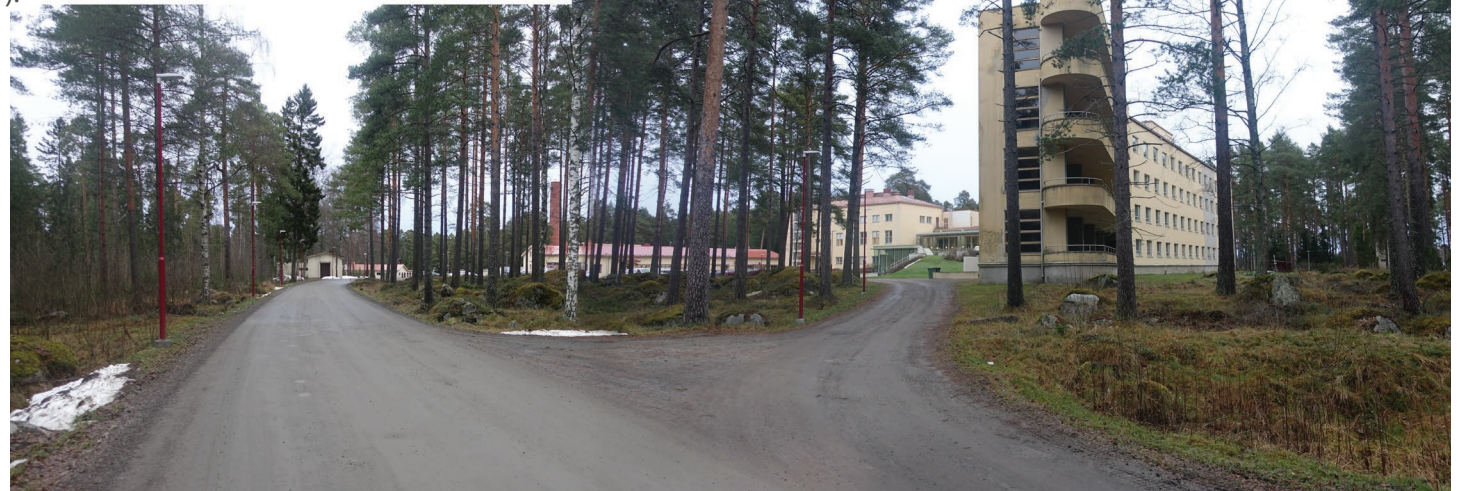
Itälaaksontien sisäänkäyntitieltä avautuu mäntymetsän läpi siivilöitynyt näkymä koko alueen rakennuskannasta (3). Näkymää rajaa lännessä kappeli ja idässä monumentaalinen rakennusosa C (länsisiipi).

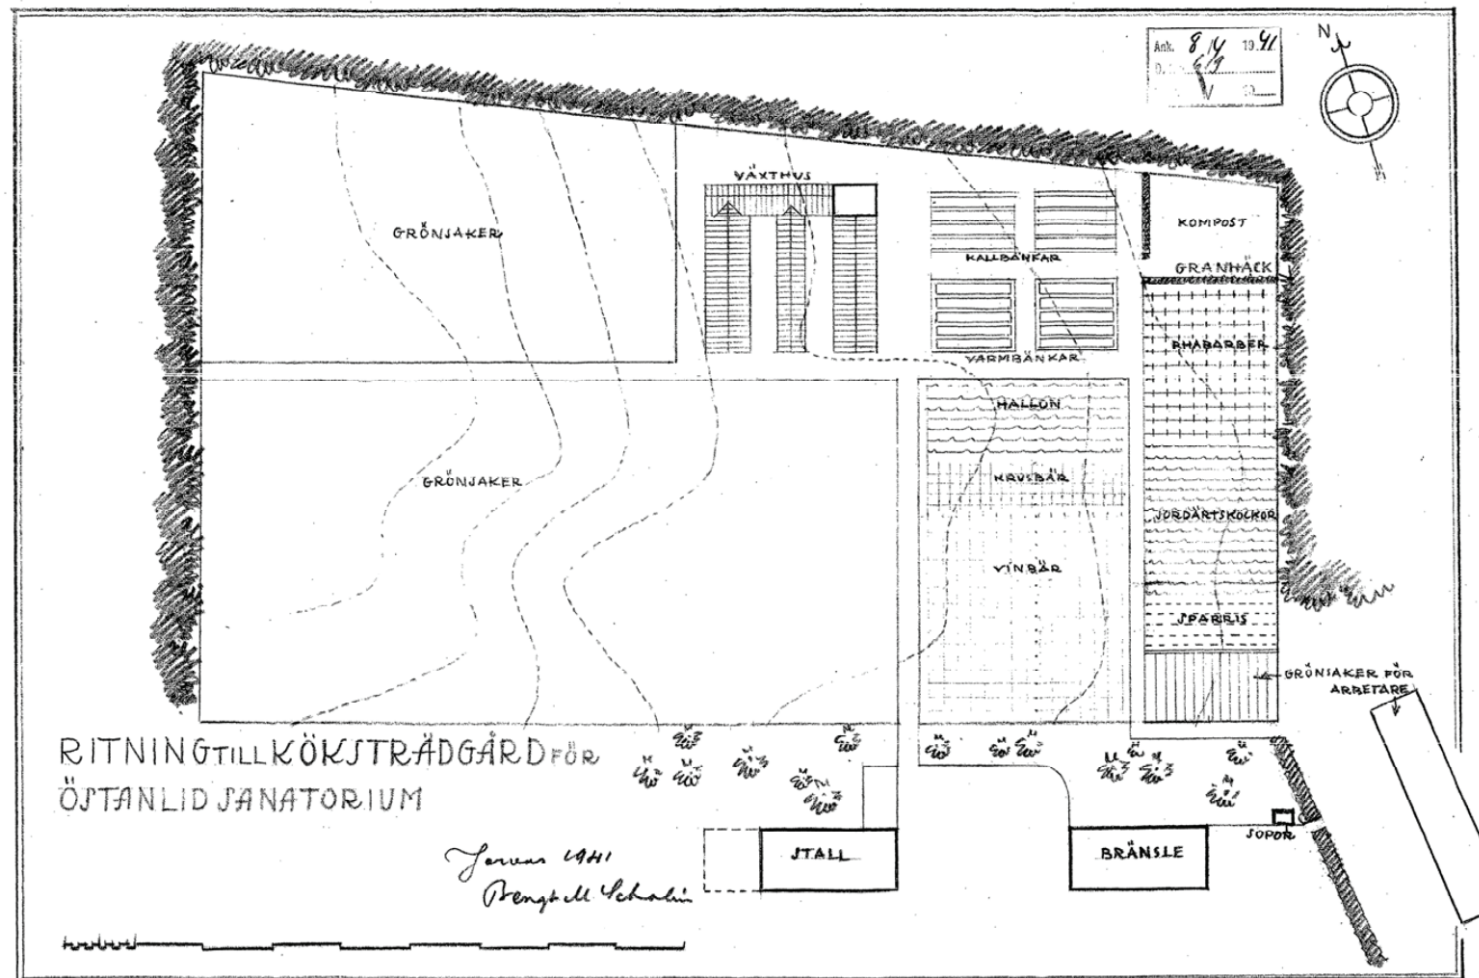
Östanlidin puutarhasuunnitelma vuodelta 1941.<sup>26</sup>

Vasemmalla on Bengt Schalin puutarhasuunnitelma vuodelta 1941 koko Östanlidin piha-alueelta. Ragnar Wessman suunnitteli jossain määrin myös parantolan ympäristöä, esimerkiksi reittien osalta.<sup>26</sup>

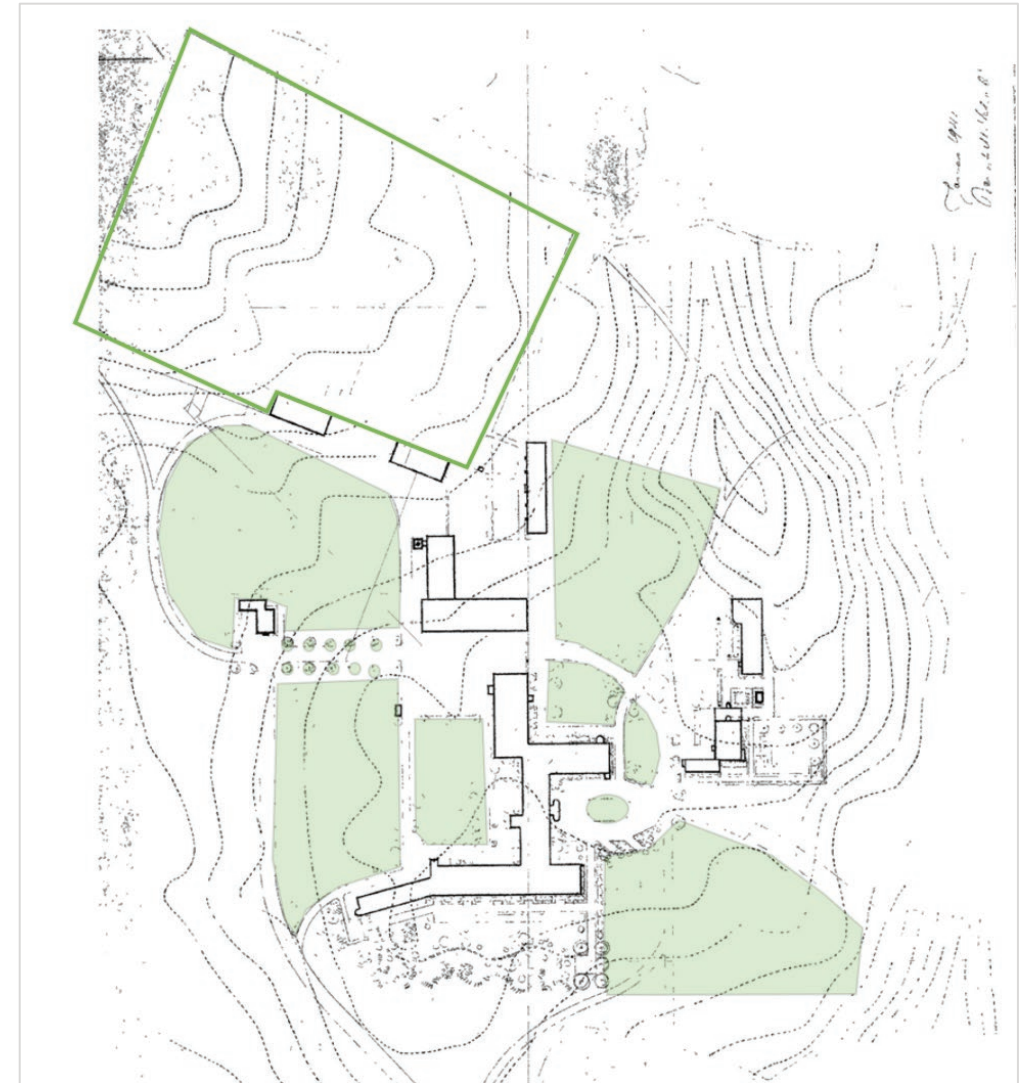
Östanlidin puutarhasuunnitelma vuodelta 1941.<sup>26</sup> Suunnitelman on korostettu hahmottamisen tueksi vihreällä värillä joitain yhtenäisiä alueita.

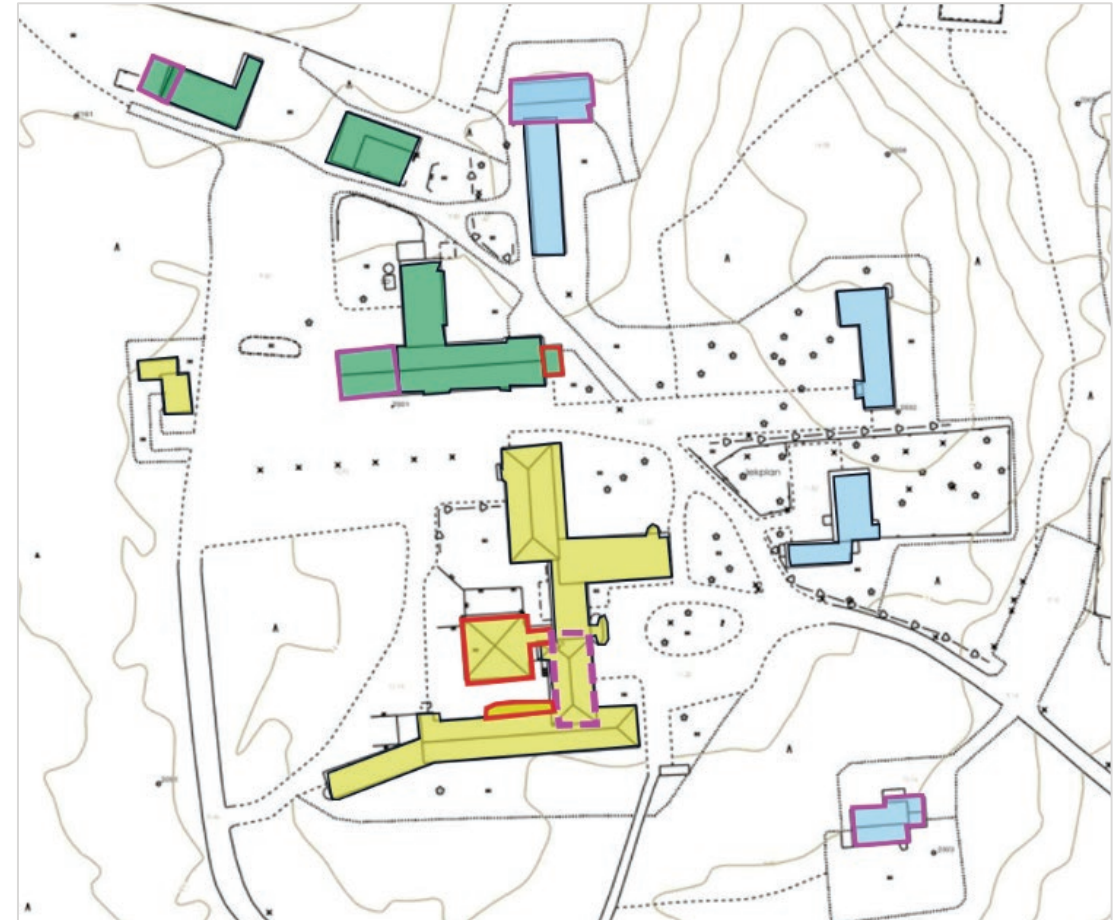
Rakennusten rakentamisajankohta on esitetty reunaviivan värillä ja käyttötarkoitus on esitetty värialueena (pohjakartta ©Pietarsaaren kaupunki).

Asuinrakennukset sijoittuvat alueen itäosaan. Parantolarakennus keskeisesti alueen eteläosaan. Alkuperäiseltä käyttöltään talousrakennukset sijoittuvat lähinnä luoteisosaan.

Rakennusmassat sijoittuvat keskenään samansuuntaisesti lähes pohjois-etelä-suuntaisina. Rakennukset ovat julkisivumateriaaleiltaan ja väriytykseltään yhtenäisiä, kellertäviä ja sileäksi rapattuja. Rakennusten keskinäinen hierarkia näkyy sijainnin lisäksi koristeaiheissa ja yksityiskohdissa.

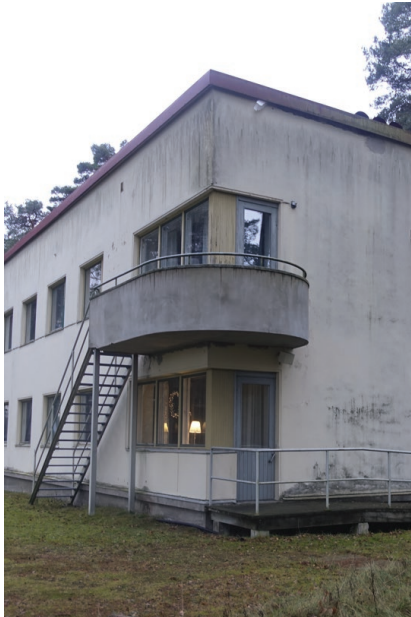
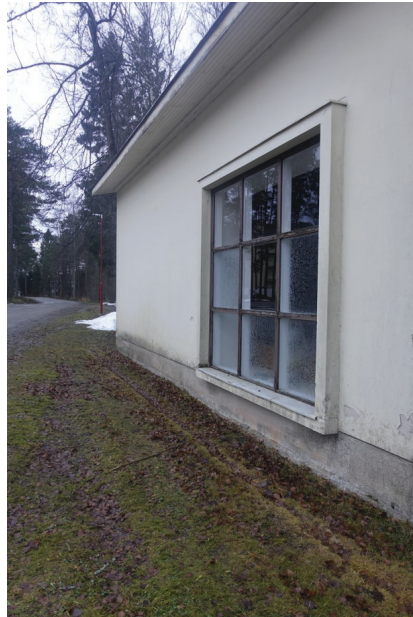
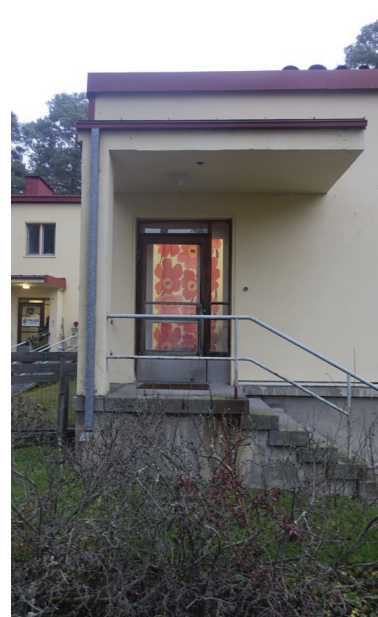
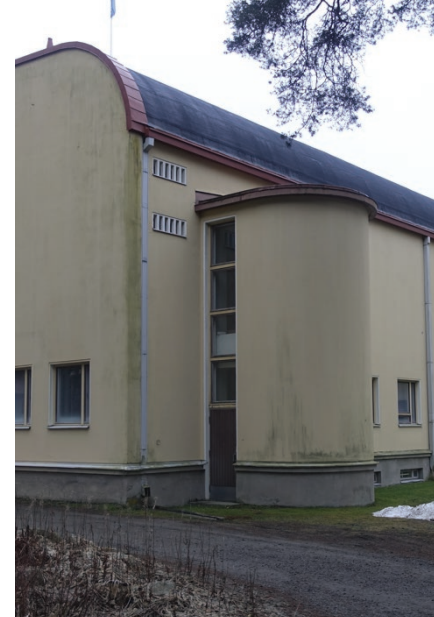
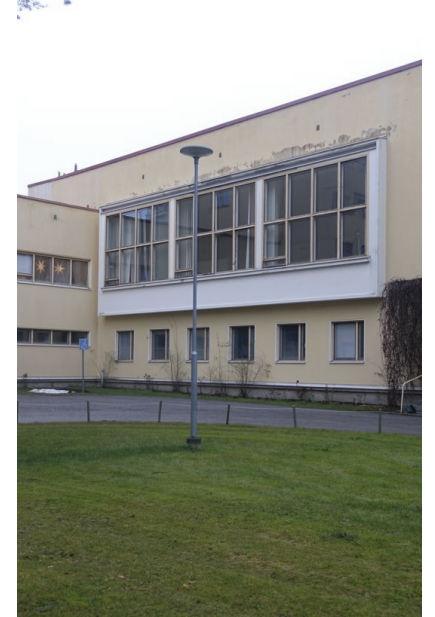
Alueen arkkitehtuurin tyypillisiä piirteitä.

Arkkitehti Ragnar Wessman käytti arkkitehtuurissaan Östanlidin alueella tunnistettavia yksityiskohtia, mitkä sitovat rakennuskantaa yhteen. Yksityiskohdat ovat funktionalismin aatteen mukaisesti tarkkaan harkittuja ja hillittyjä. Arkkitehti on käyttänyt samoja piirteitä myös muussa tuotannossaan. Tyypillisiä piirteitä ovat muun muassa nurkkaikkunat, kaarevat terassit, ulospäintyöntyneet ikkunat tai kehystetyt ikkunat, katetut sisäänkäynnit (L-muoto), pyöreät/kaarevat linjat harkituissa kohdissa sekä laajat ikkunapinnat. Lisää yksityiskohtia löytyy selvityksen liitteenä 1 olevista rakennusinventointikorteista.

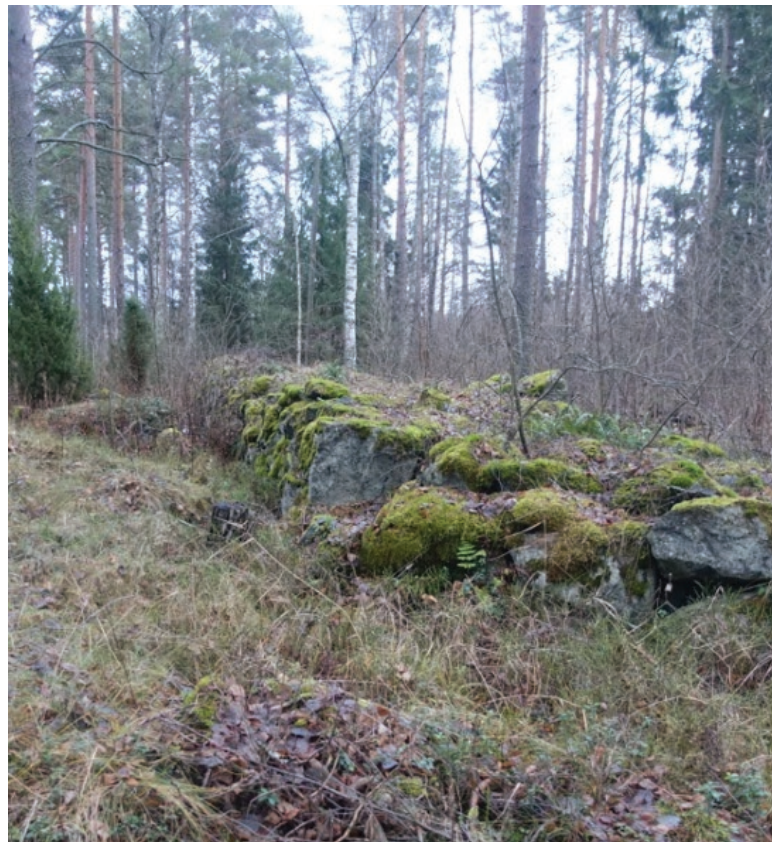
Kiviaitaa kuvattuna idän suuntaan.

*"Kohde sijaitsee Östanlidin alueella, jota länsi- ja pohjoispuolilta ympäröi kerrotaloalue, etelässä on peltoja ja niittyjä. Paikalla on neljä muurin katkelmaa. Ne on kasattu luonnonkivistä. Ne ovat 2-4 m leveitä ja 0,2-1,2 m korkeita. Pääasiassa muurit ovat hyvin säilyneitä uuden asutuksen keskellä. Svedenvägenin eteläpuolella ne kehystävät vielä käytössä olevia peltoja ja niittyjä. Suurin osa muurien kehystämistä viljelysaloista on otettu käyttöön 1700-luvulla vanhojen karttojen mukaan."<sup>20</sup>*

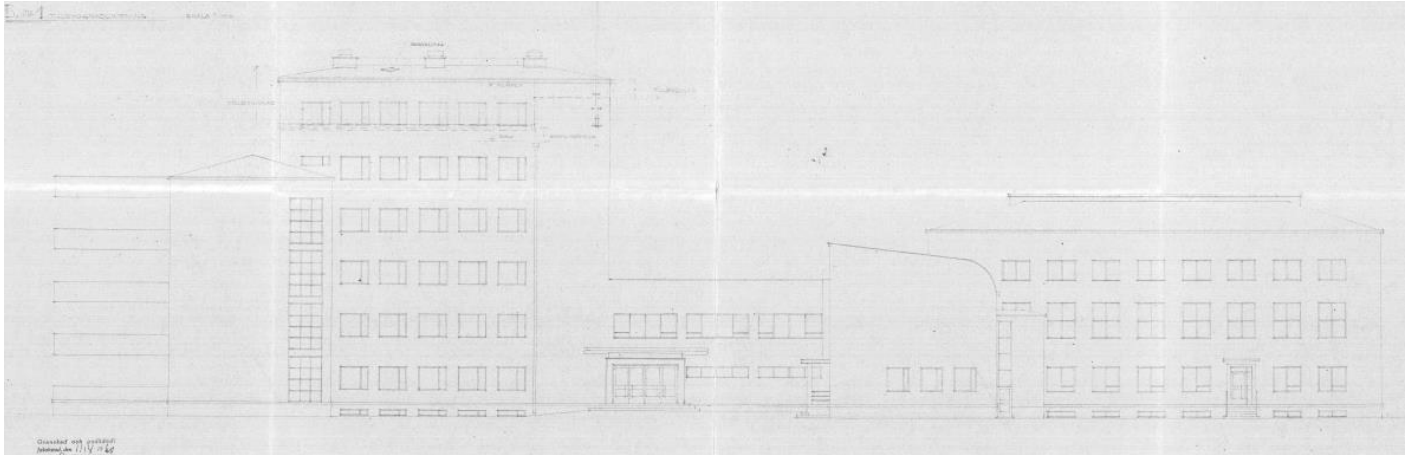
Itäinen julkisivu. Rakennusosan C muutospiirustukset vuodelta 1960. Rakennusosaa korotettiin yhdellä kerroksella ja katto muutettiin tasakatosta aumakatoksi.

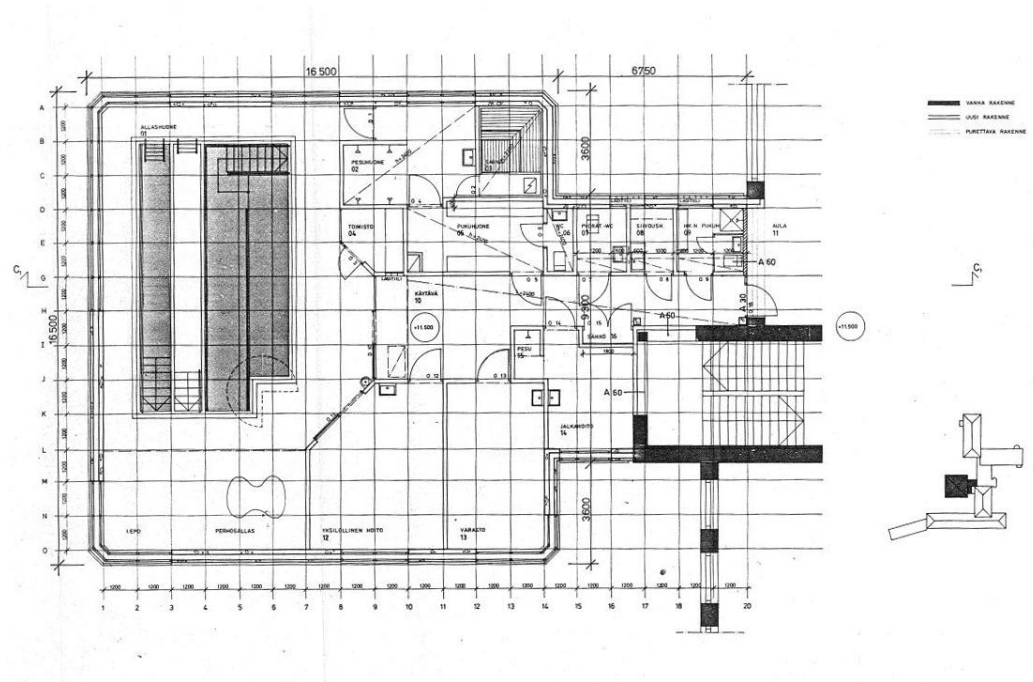
Rakennusosan D (allasosasto) pohjapiirros.

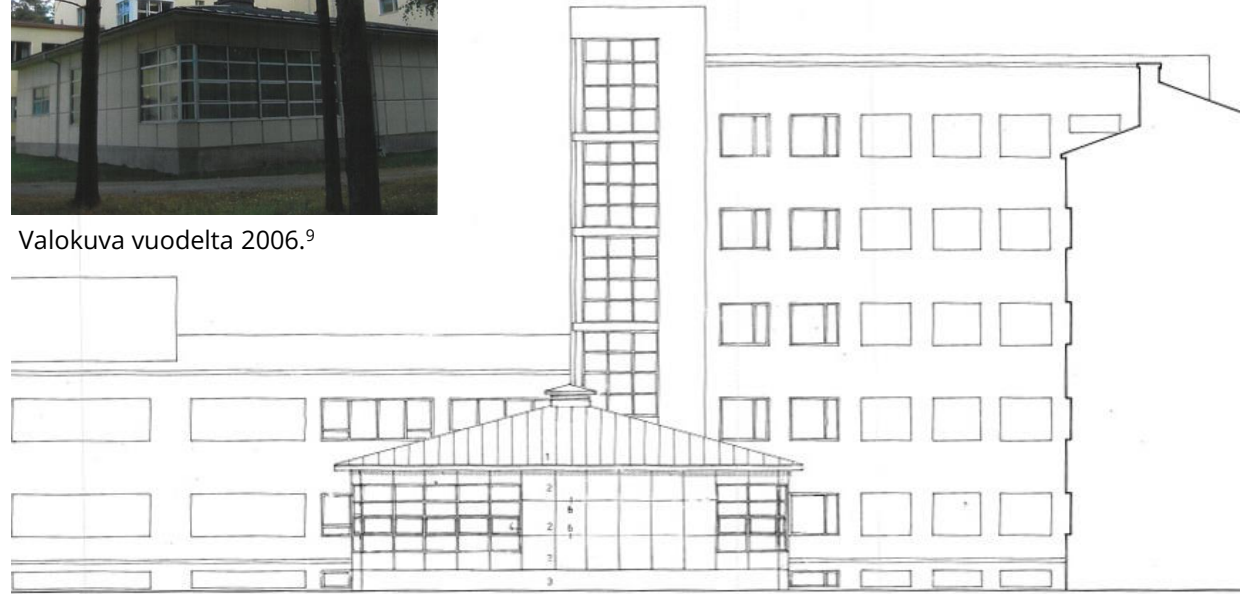
Rakennusosan D (allasosasto) läntinen julkisivu.

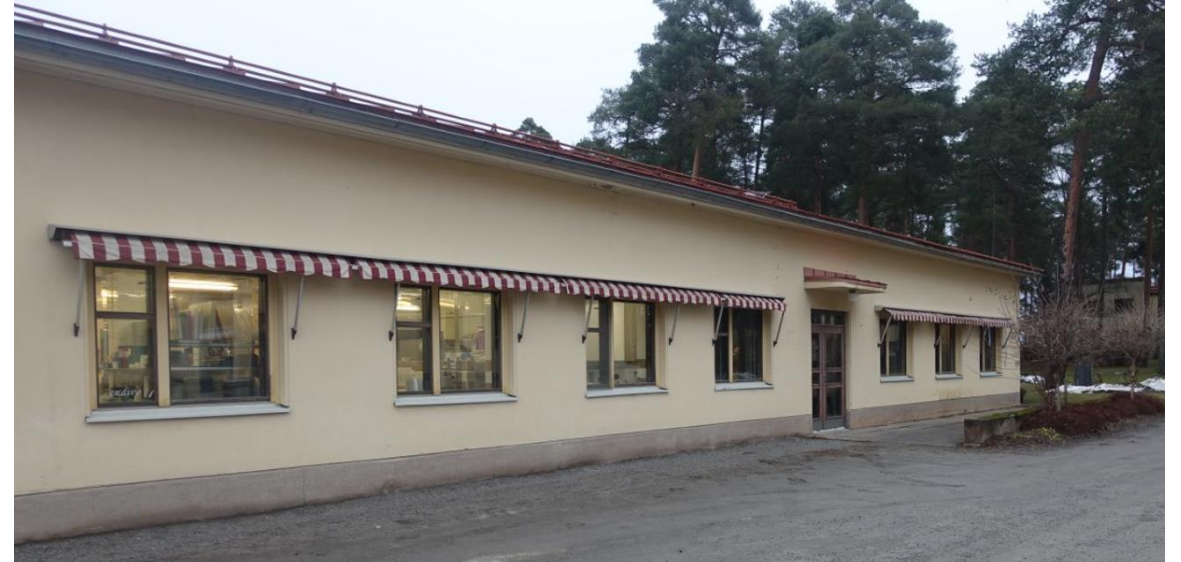
Eteläistä julkisivua.

Rakennuksessa on muutamia hillittyjä rakennustaiteellisia yksityiskohtia, joilla on haluttu korostaa tiettyjä rakennuksen osia. Esimerkiksi pääsisäänkäynti eteläisellä julkisivulla: sisäänkäynnin edustalla olevia ikkunoita on korostettu ulospäintyöntyneellä kehyksellä. Sisäänkäyntiä on korostettu seinämällä ja katteella, jotka muodostavat L-muotoisen kehyksen. Sisäänkäynnin yhteydessä olevassa toisessa seinämässä on kaareva linjaus. Itäisellä julkisivulla on laaja ulospäintyöntynyt ikkunapinta-ala, mikä muistuttaa parantolan juhlasalin ikkunaa.

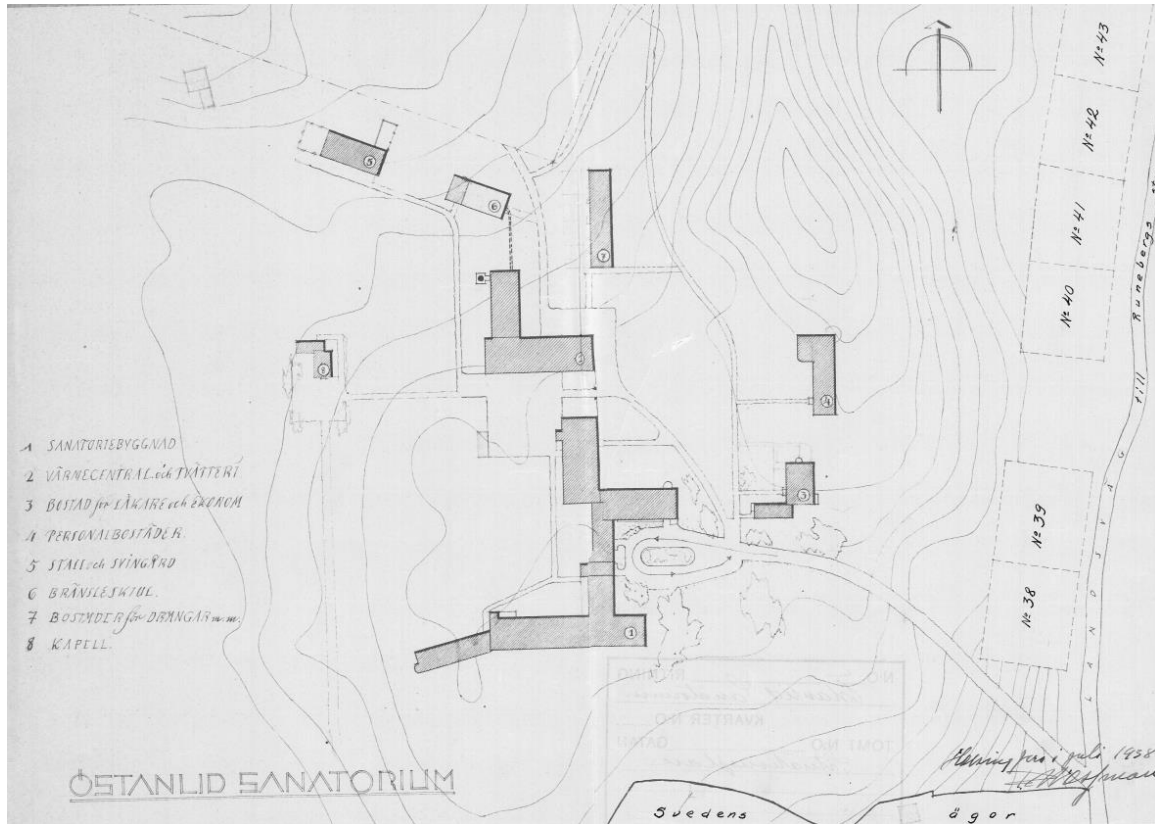
Alkuperäinen asemapiirros arkkitehti R. Wessman v. 1938

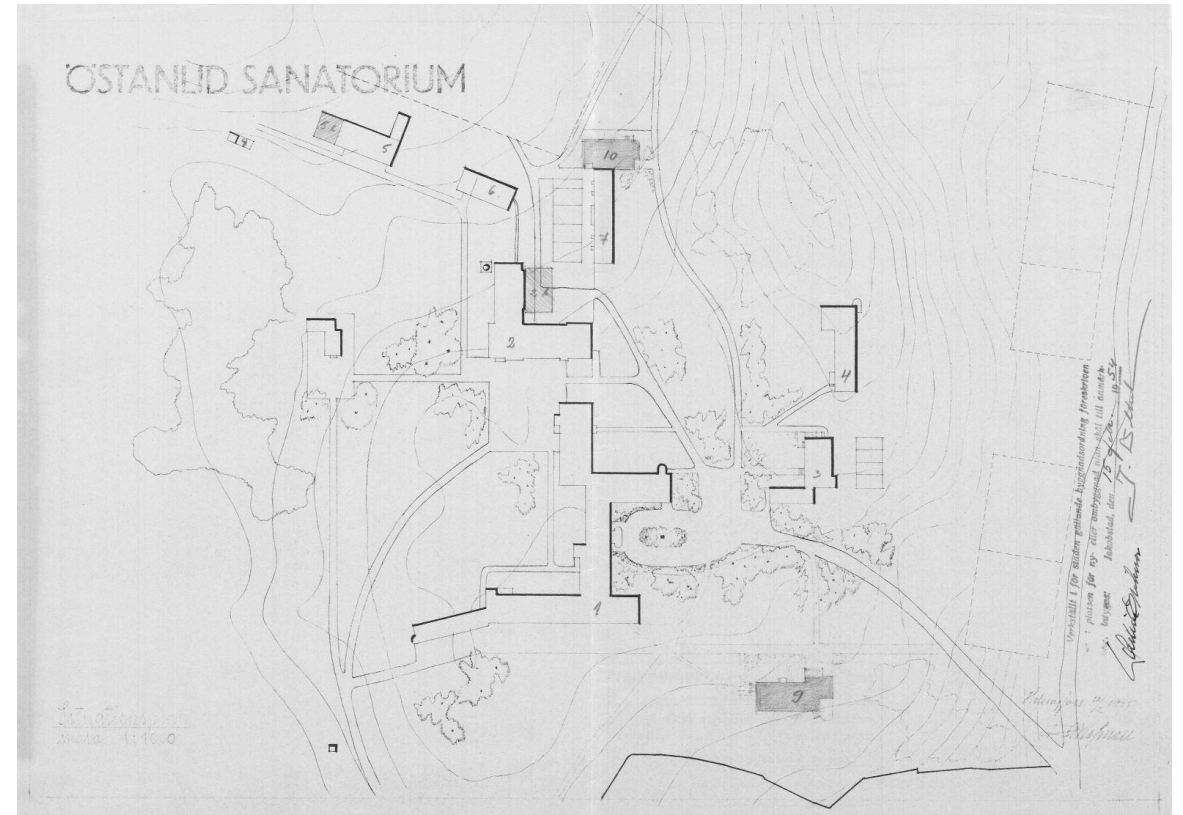
Muutospiirros, asemapiirros arkkitehti R. Wessman v. 1954.

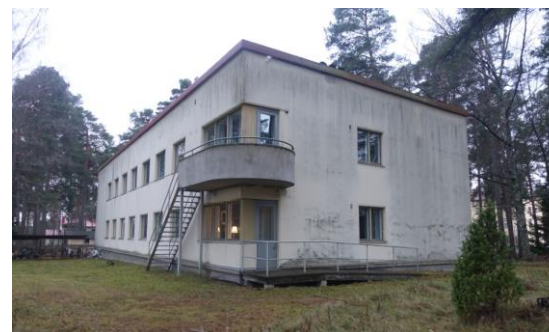
Julkisivut etelä-itä.

Rakennuksessa on muutamia hillittyjä rakennustaiteellisia yksityiskohtia, joilla on haluttu korostaa tiettyjä rakennuksen osia. Pohjoisen rakennusosan länsi-etelä nurkkaus on muodoltaan kaareva. Kaarevuusteema jatkuu pohjois-itä nurkkauksessa parvekkeen muodossa. Samaisessa nurkkauksessa on kulmaikkunat. Rakennuksen eteläisen julkisivun ikkunoita on korostettu ulospäintyöntyneellä kehyksellä.

Läntisellä julkisivulla rakennuksesta ulkonevan sisäänkäynnin päälle on rakennettu pieni parveke. Rakennuksen ovet, ikkunat ja rappaus ovat alkuperäiset. Katemateriaali on uusittu.
