SLUTRAPPORT 31-10-2024

# PERMO-, LÖVBLOMS- OCH MARKUSHOLMSFLADAN

JAKOBSTADS MILJÖVÅRDSBYRÅ  
ANNA SUNDELIN

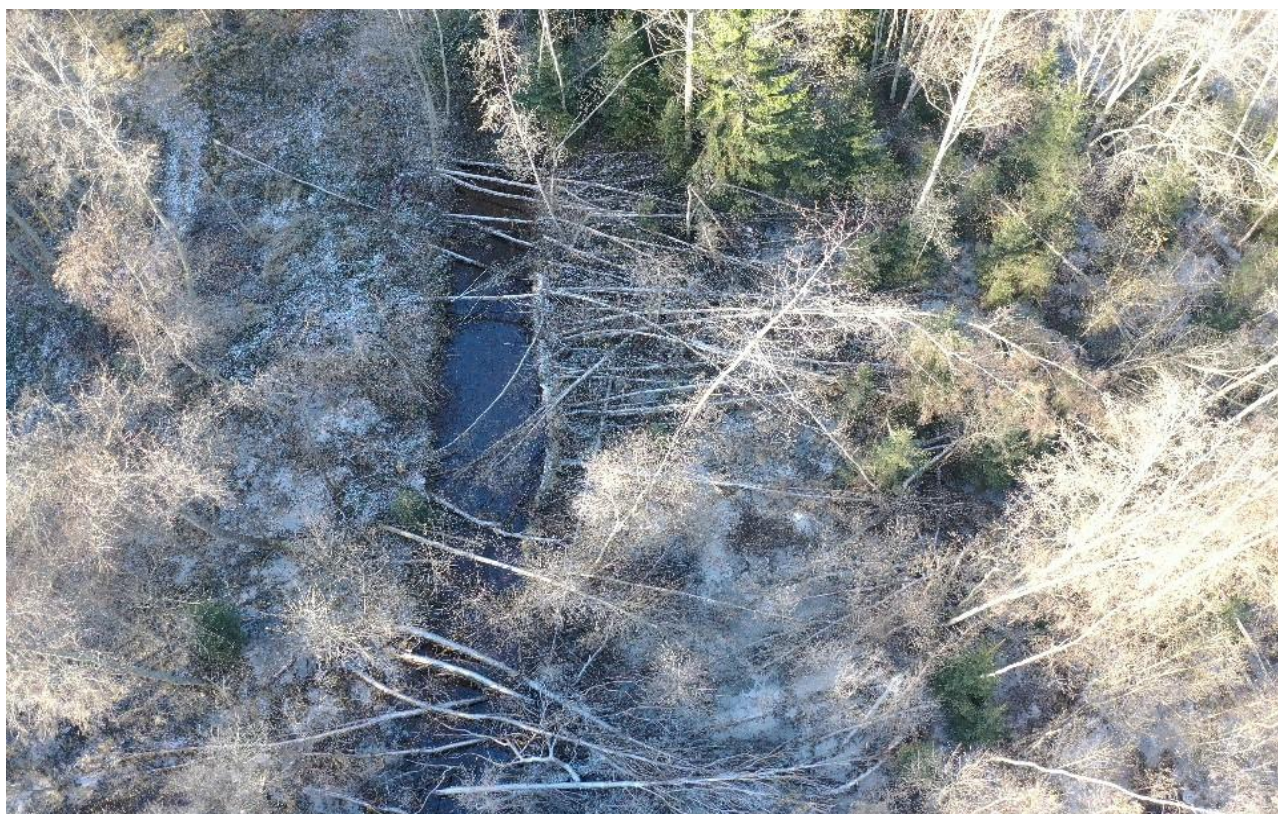
*Figur 7. Vindfällen över vattendraget mellan Permo- och Lövblomsfladan, ca. 50-100m uppströms inloppet till Lövblomsfladan. Fotat 24.10.2023.*

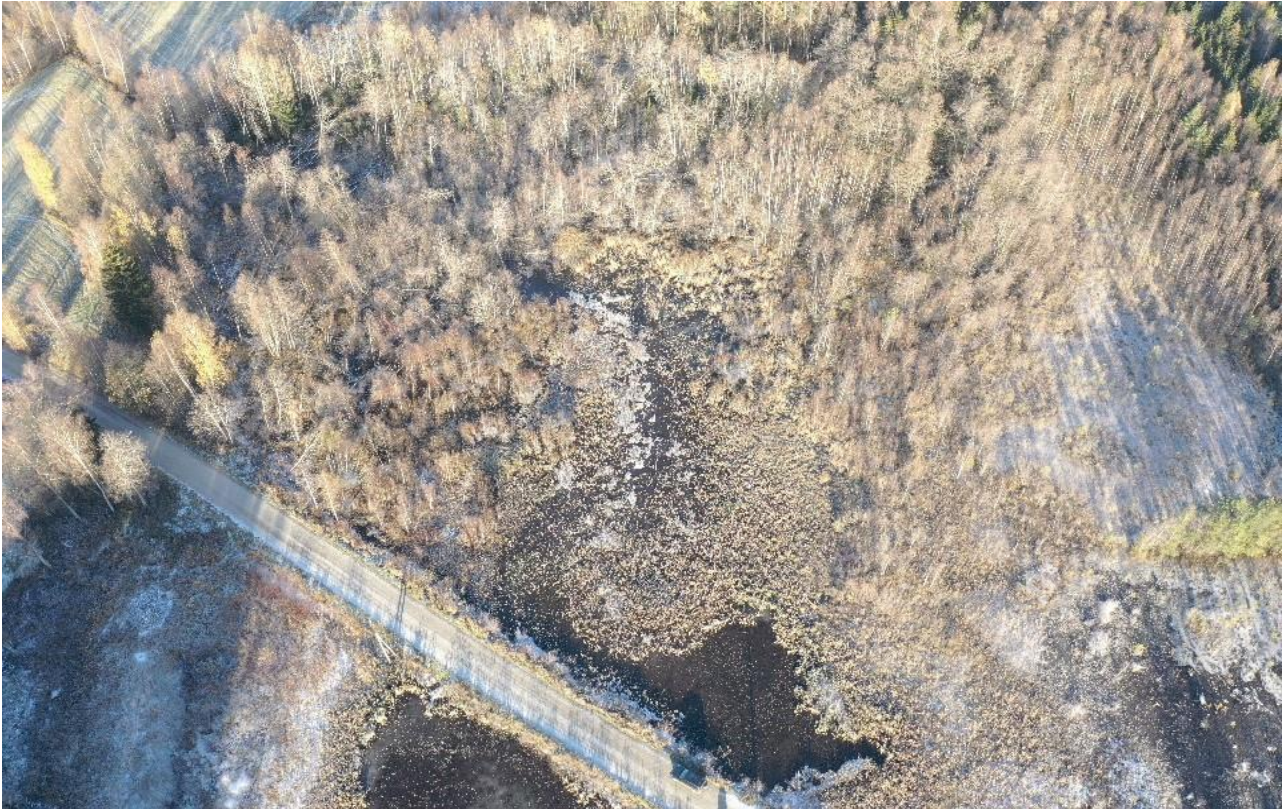
*Figur 8. Lövblomsfladans inlopp, uppströms vägen som går genom fladan, fotat 24.10.2023. Inloppet och den norra bassängen håller på att växa igen.*

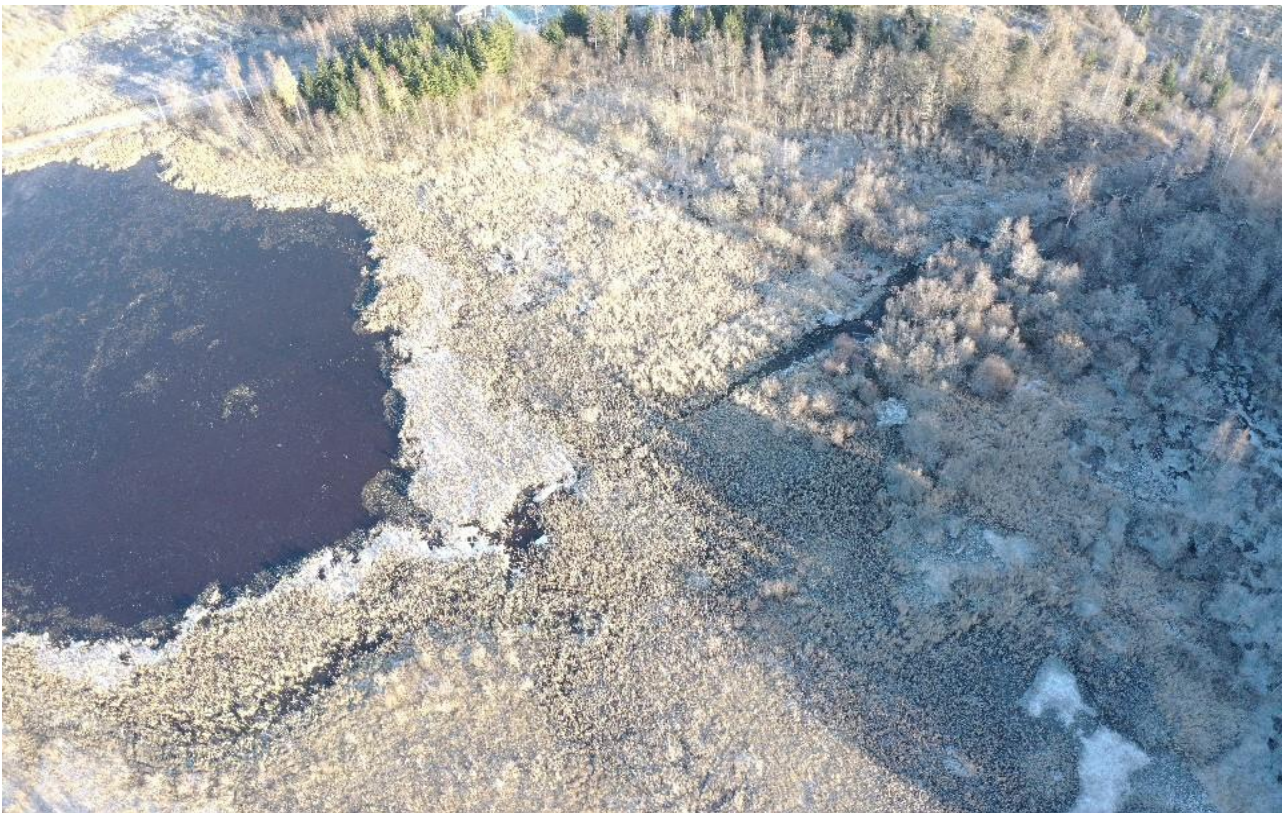
*Figur 9. Lövblomsfladans utlopp som håller på att växa igen. Fotat 24.10.2023. På bilden ser man även hur den rikliga strandvegetationen brett ut sig i fladan långt från skogskanten.*

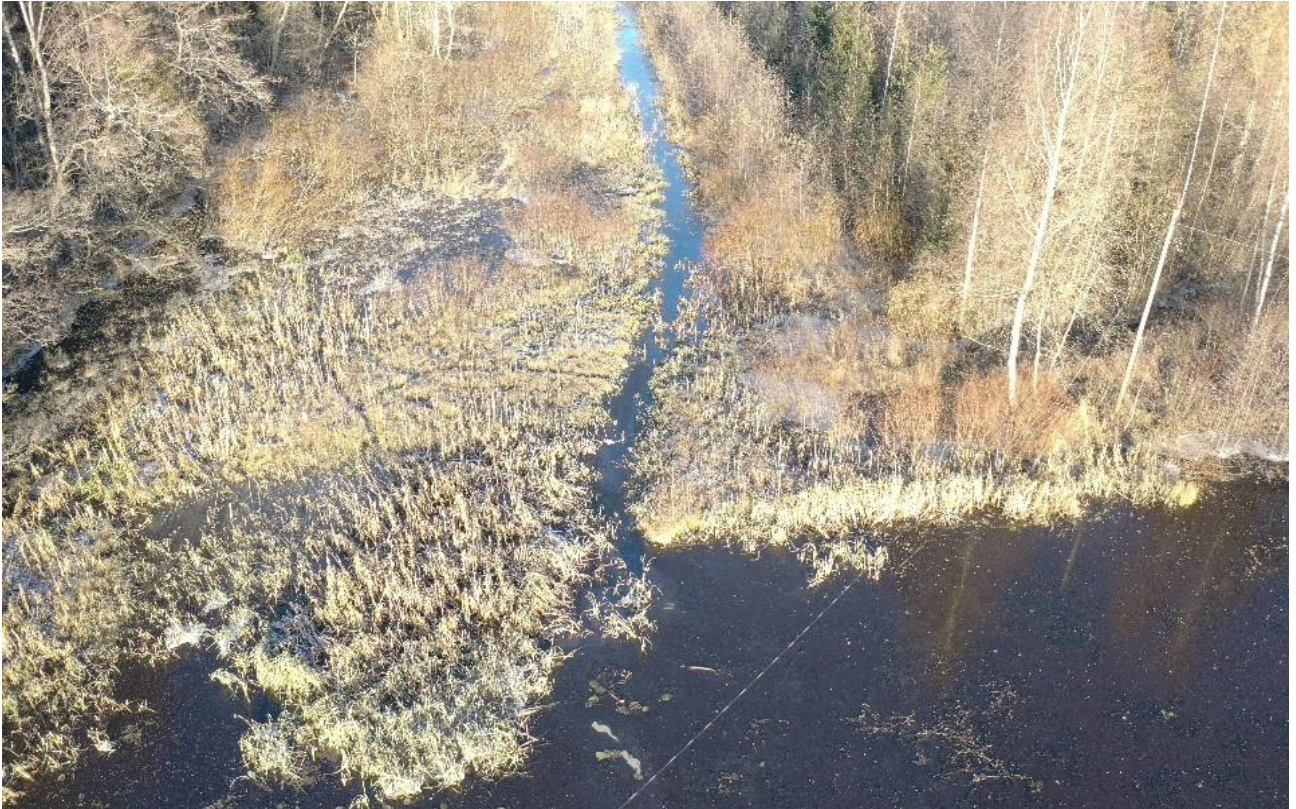
*Figur 10. Markusholmsfladans inlopp håller delvis på att växa igen. Fotat 24.10.2023.*

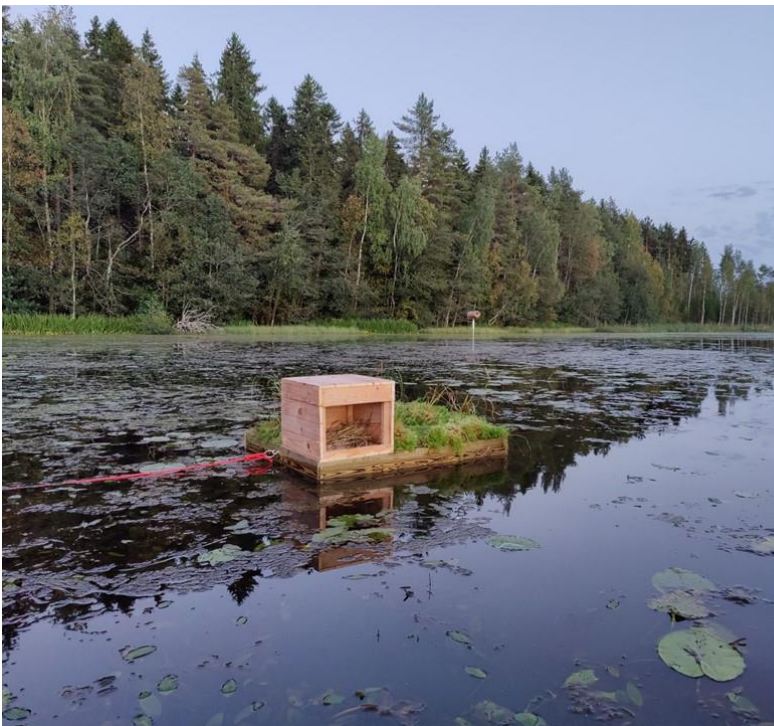
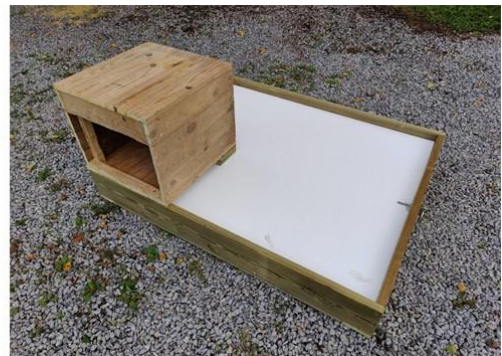
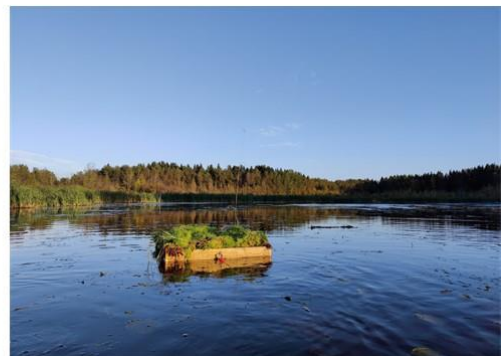
Flottar för sjöfåglar designades och byggdes i syfte att utgöra miljö för häckning och vila. Flottarna byggdes av impregnerat virke, styrox och rostfria skruvar. En ram med en kant i botten byggdes av virket, en styroxskiva (100\*120 mm, 100 mm tjock) placerades inuti ramen. Totalt sex flottor byggdes, på två av flottarna fästes en bolåda i trä (40\*40 cm). Flottarna täcktes med flak av gungfly som bottenmaterial och sjösattes (2.9.2024) i Permo- och Lövblomsfladan, tre flottor per flada (Figur 15 och 16). Flottarna förankrades i botten med hjälp av UV-beständigt rep fäst i tyngder. Inga flottor placerades i Markusholmsfladan pga. att tillträde till fladan är betydligt svårare i jämförelse med Permo- och Lövblomsfladan eftersom Markusholmsfladan kantas av industriområde och privat egendom. Uppföljning av flottarnas kondition samt häckningsframgång skulle vara svårare att genomföra i Markusholmsfladan. Personal på Miljövårdsbyrån designade, byggde och sjösatte flottarna.

Figur 15. Sjöfågelflotte efter byggnation (uppe till höger) samt sjösatt med gungfly som bottenmaterial inuti träramen. Foto: Anna Sundelin.

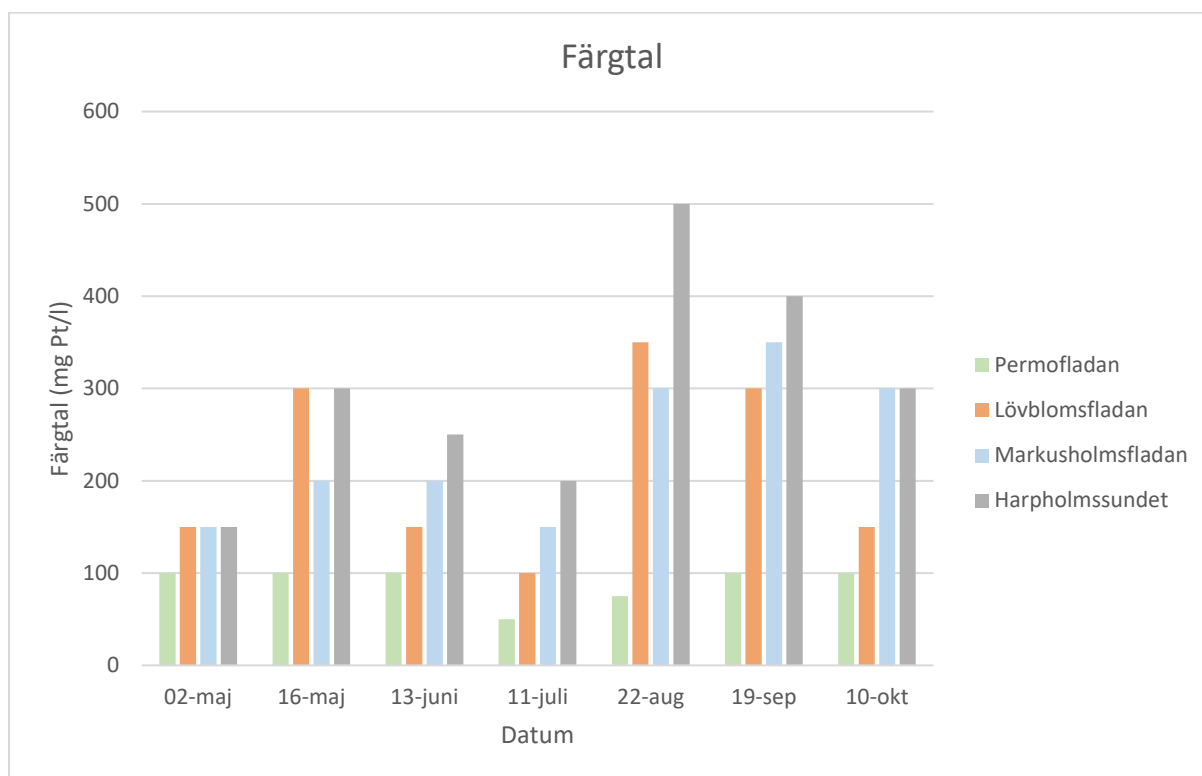
Figur 5. Säsongsvariation (maj-oktober 2023) av färgtal ( $\text{mg Pt/l}$ ) i Permo-, Lövbloms- och Markusholmsfladan samt Harpholmsundet.

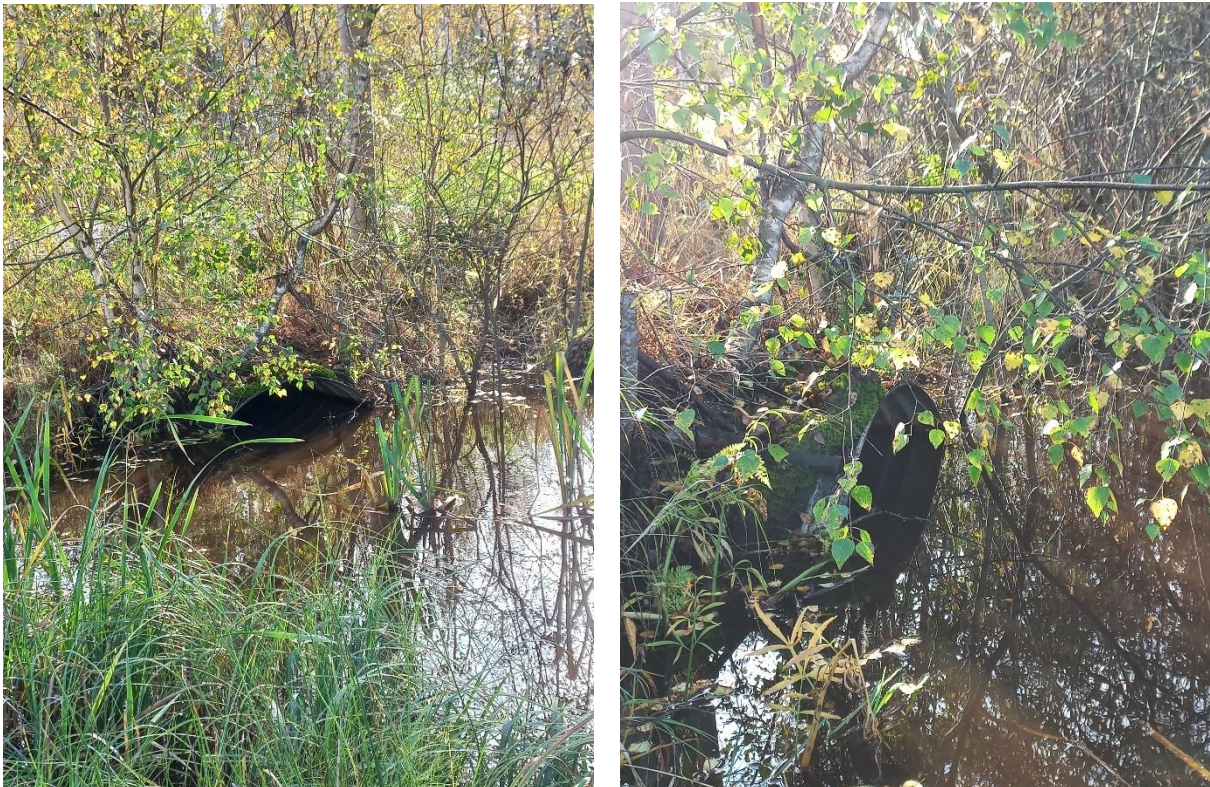
Figur 4. Vägtrumma i Harpholmsundet som korsar Granholmsvägen. Foto: Anna Sundelin, 3.10.2023.

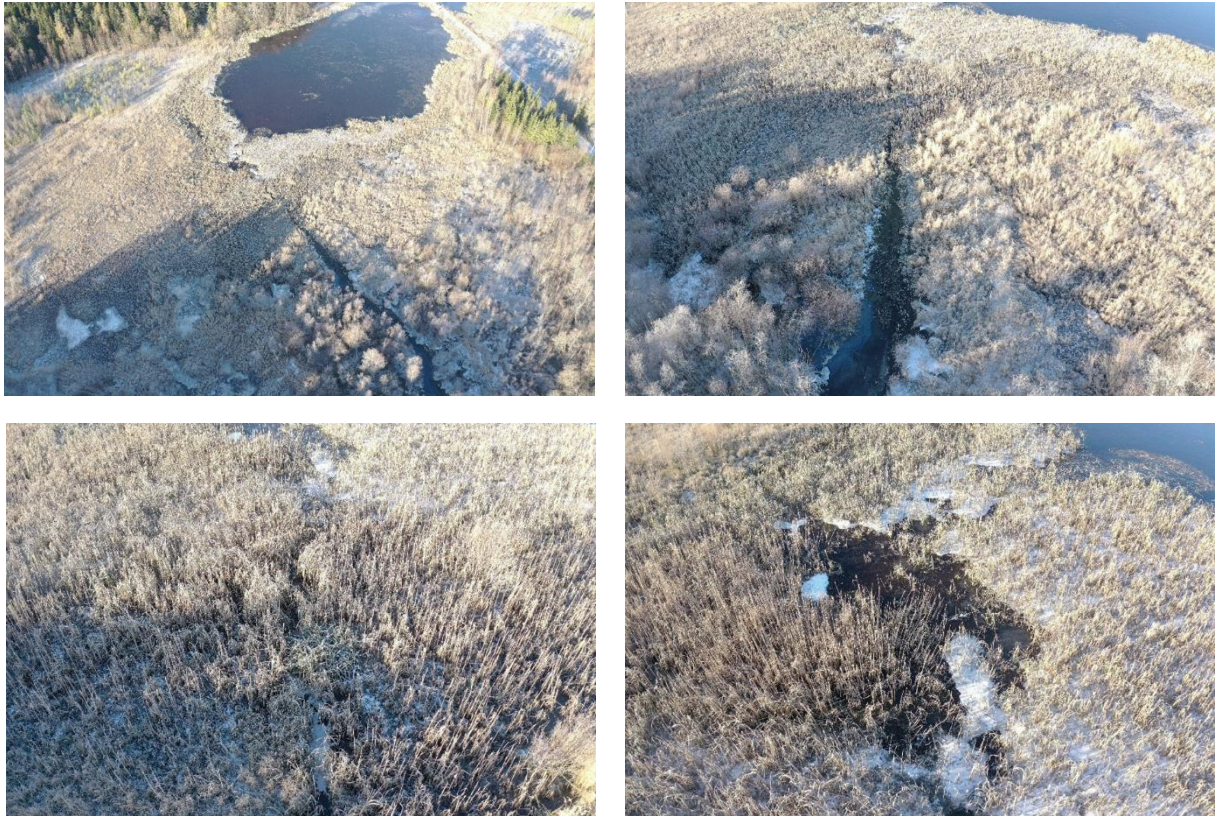
Figur 7. Lövblomsfladans utlopp och närbilder av Lövblomsfladans utloppskanal. Foto: Staden Jakobstad, 24.10.2023.

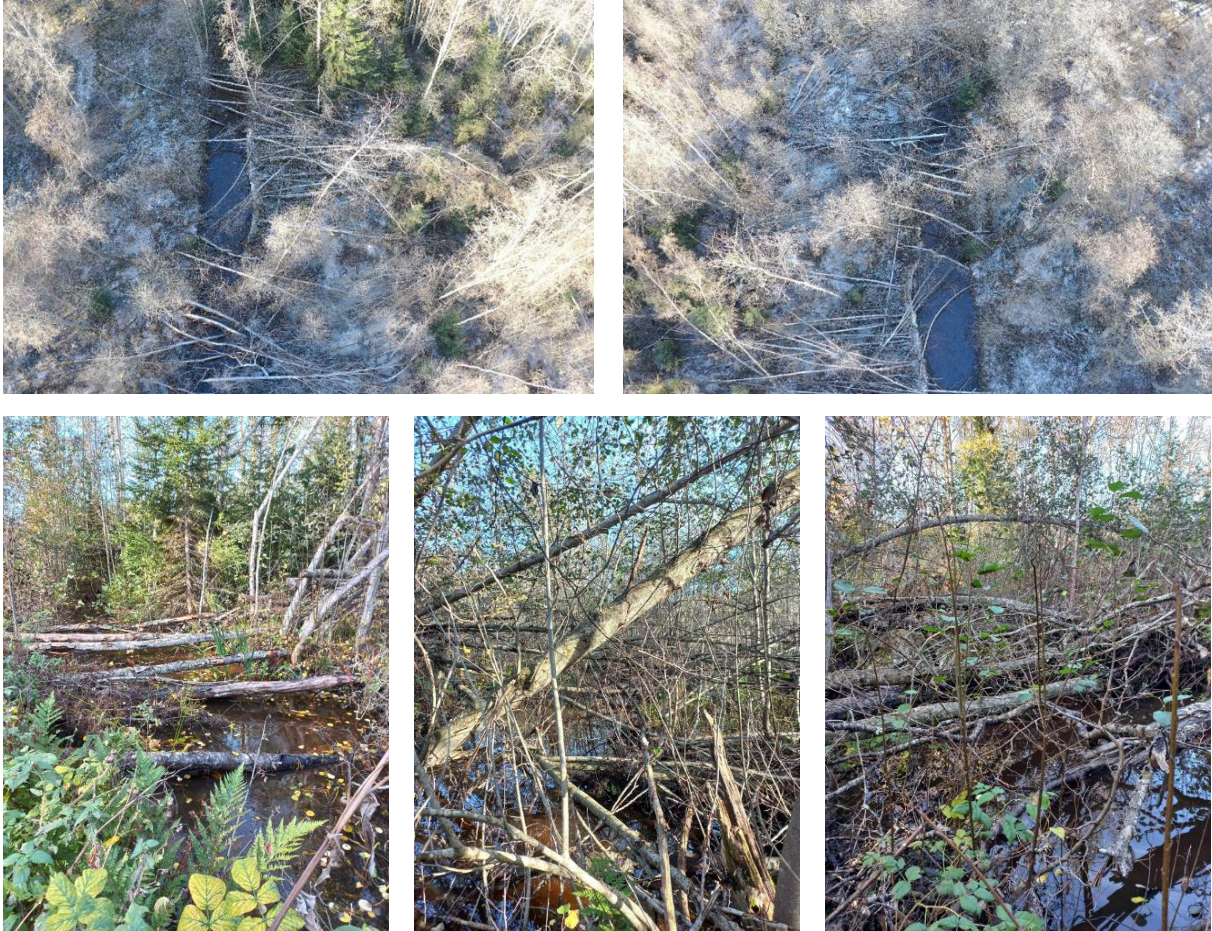
Figur 9. Vindfällens kors och tvärs över vattendraget uppströms inloppet till Lövblomsfladan. Foto: Anna Sundelin, 3.10 och Staden Jakobstad, 24.10.2023.

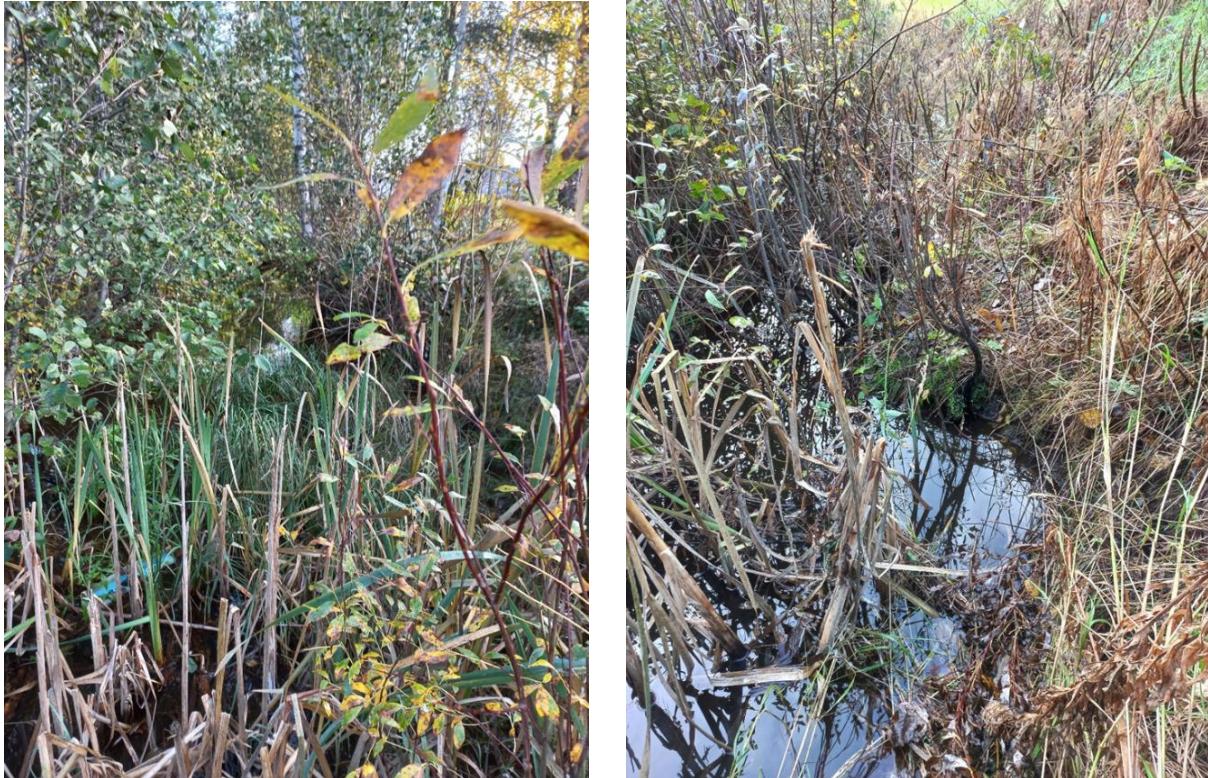
Figur 12. Utloppet till vägtrumma som går under Jakobstads ringväg. Vass, gräs, buskar och annan vegetation växer tätt i vattendraget. Foto: Anna Sundelin, 3.10.2023.

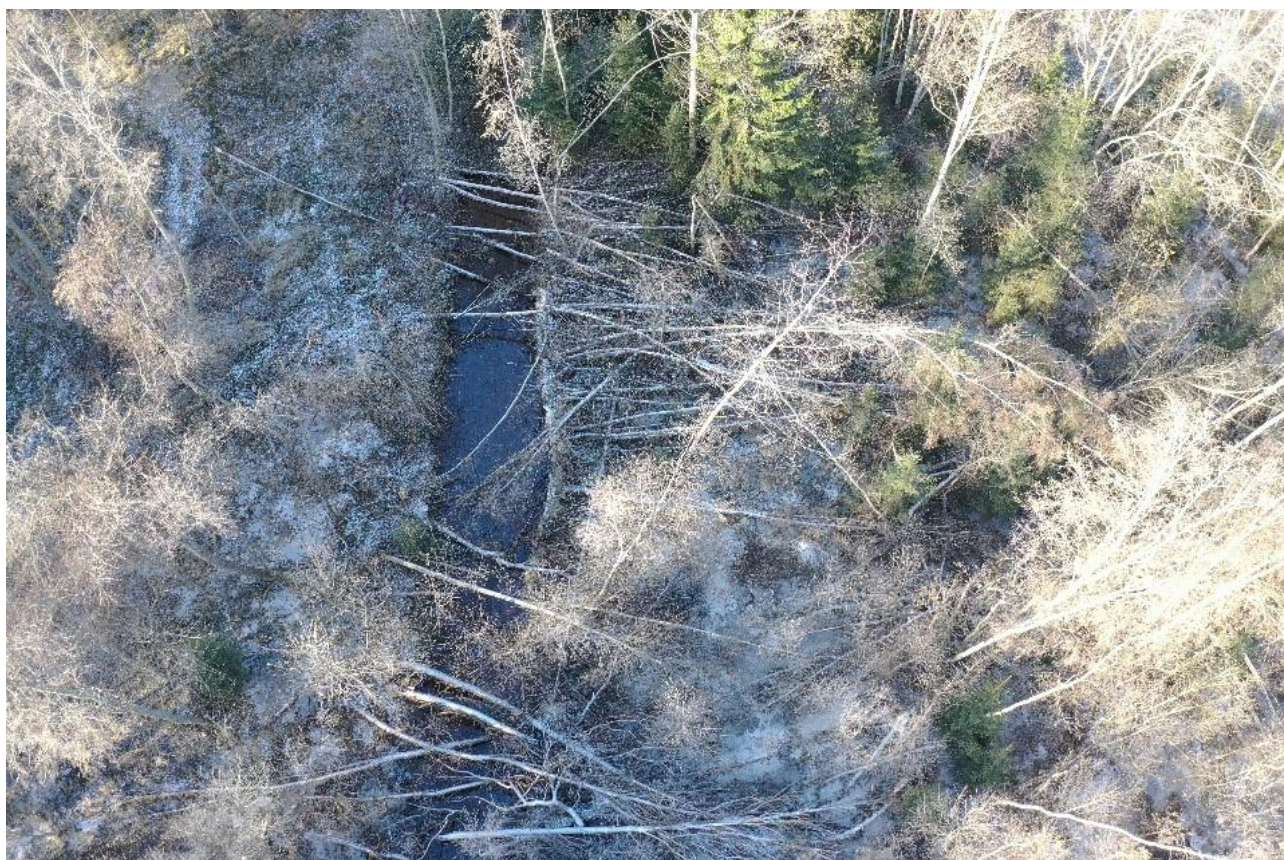
*Figur 4. Vindfällan över vattendraget mellan Permo- och Lövblomsfladan, ca. 50-100m uppströms inloppet till Lövblomsfladan. Fotat 24.10.2023.*

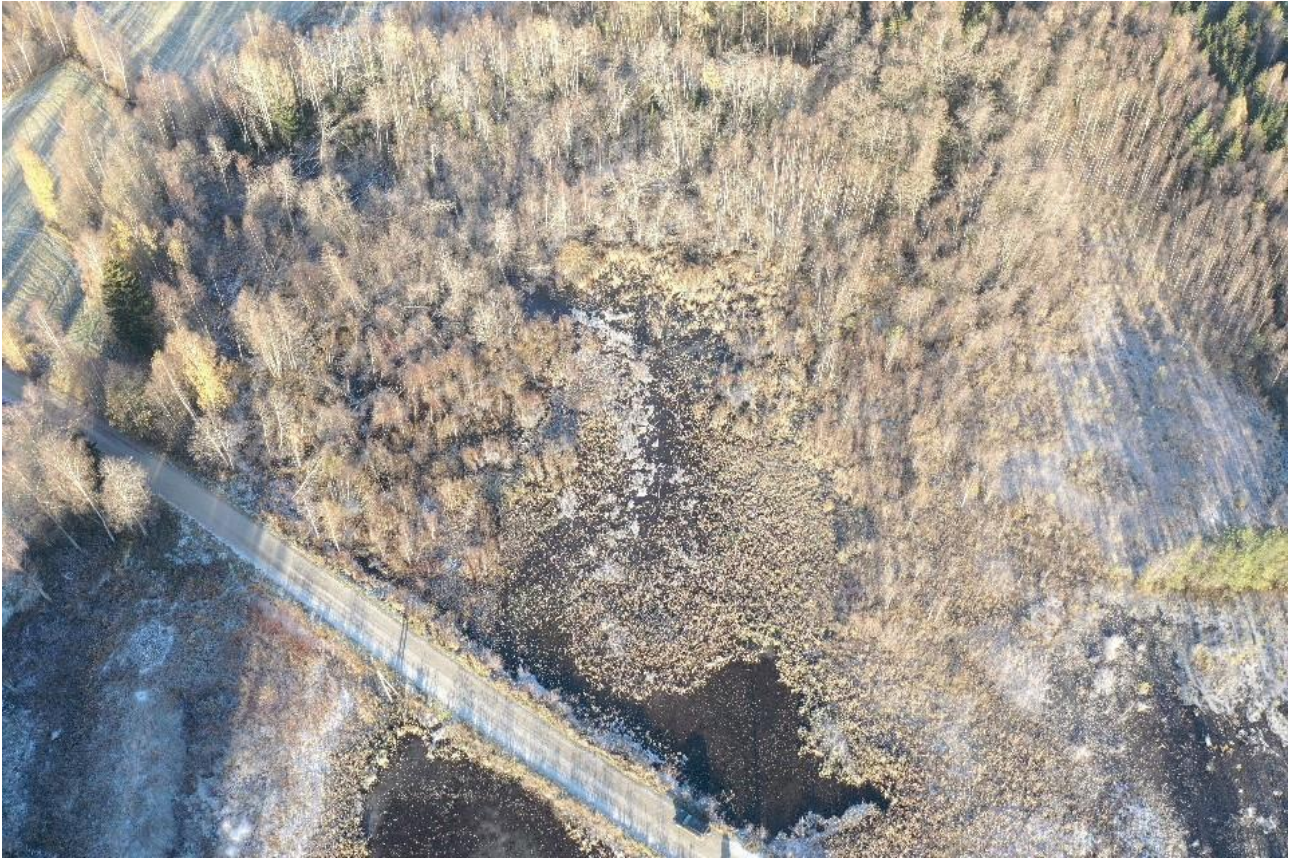
*Figur 5. Lövblomsfladans inlopp, uppströms vägen som går genom fladan, fotat 24.10.2023. Inloppet och den norra bassängen håller på att växa igen.*

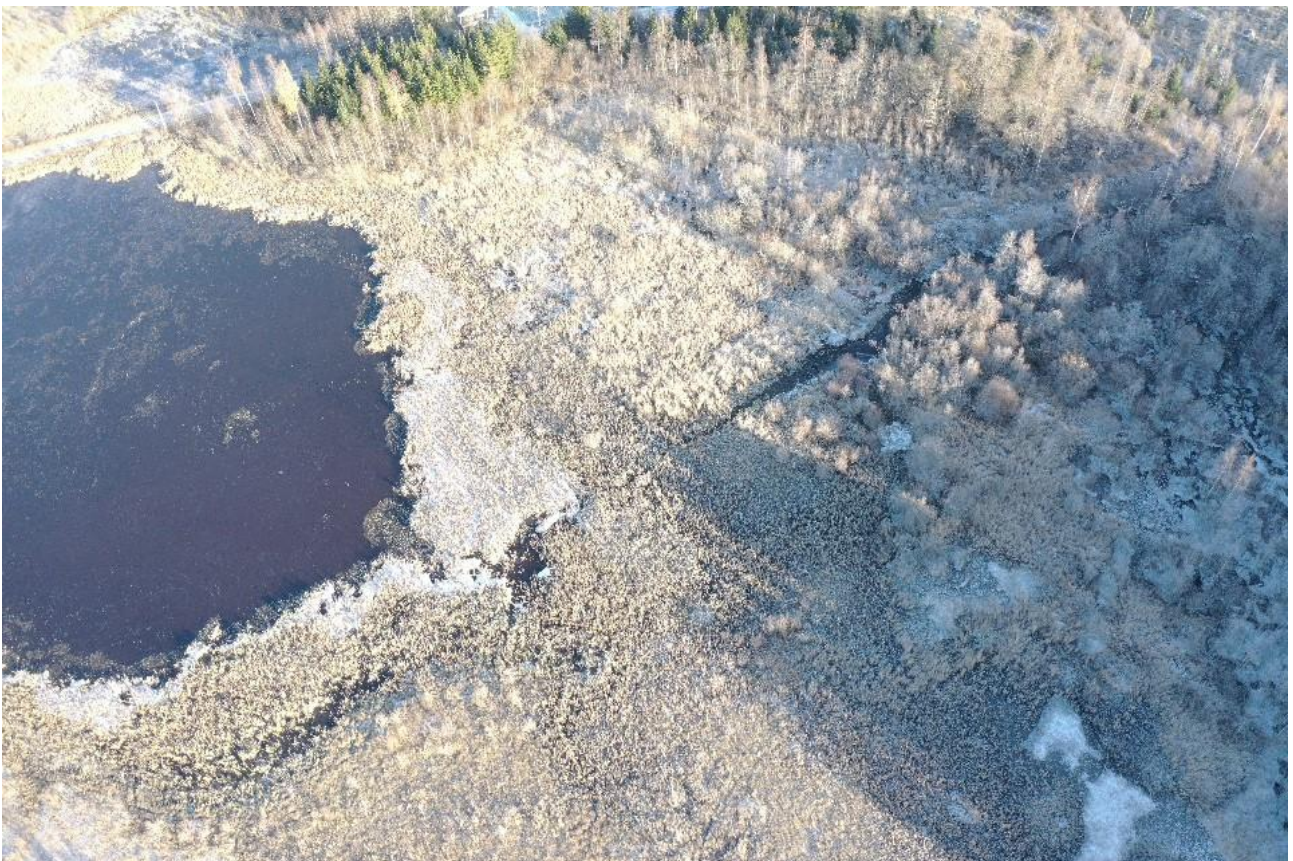
*Figur 6. Lövblomsfladans utlopp som håller på att växa igen. Fotat 24.10.2023. På bilden ser man även hur den rikliga strandvegetationen brett ut sig i fladan långt från skogskanten.*

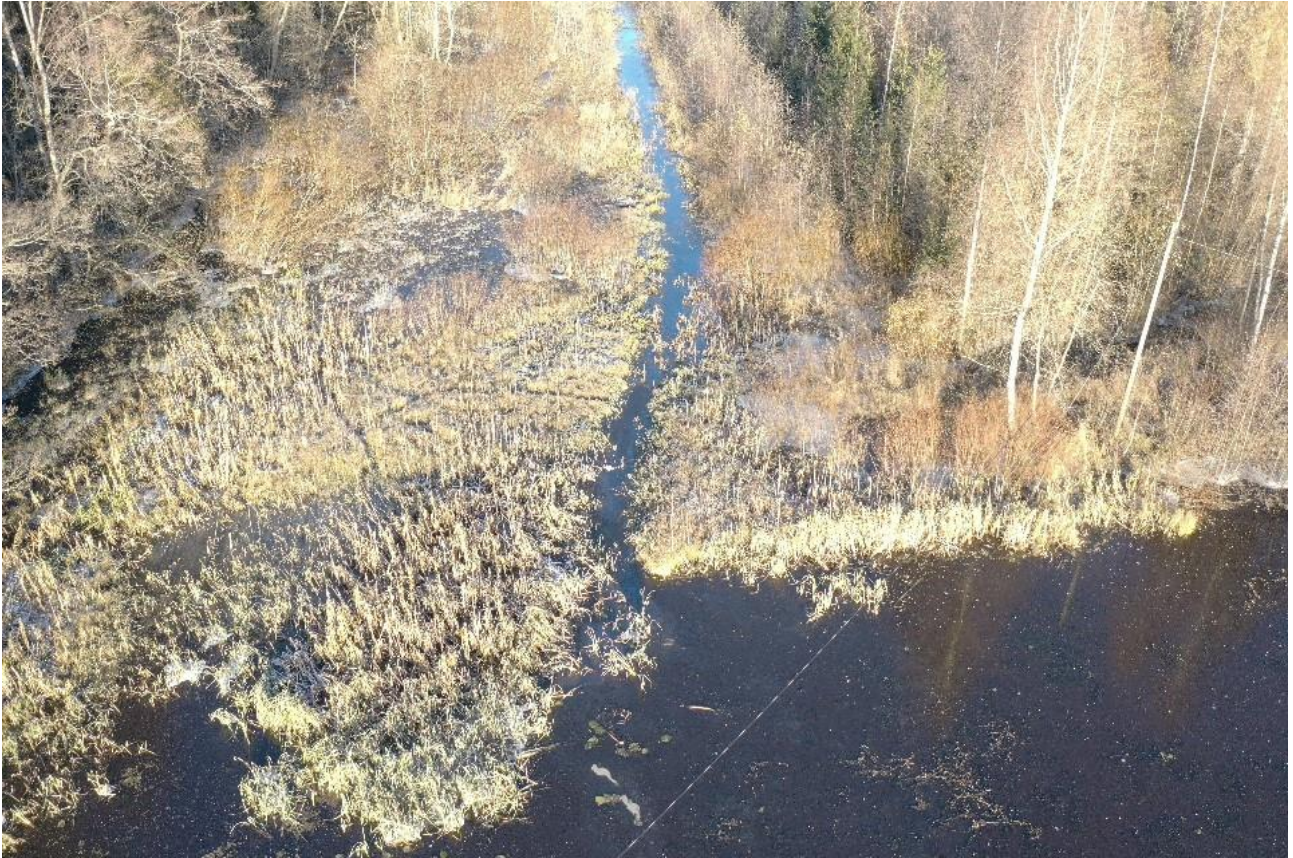
Figur 7. Markusholmsfladans inlopp håller delvis på att växa igen. Fotat 24.10.2023.
